**SANT JULIÀ D'ÚIXOLS, PLA DIRECTOR**

L'objecte de la present memòria és el de la redacció del Pla Director per la rehabilitació i manteniment de l'església de Sant Julià d'Úixols, al terme municipal de Castellterçol. 08183. Moianès.

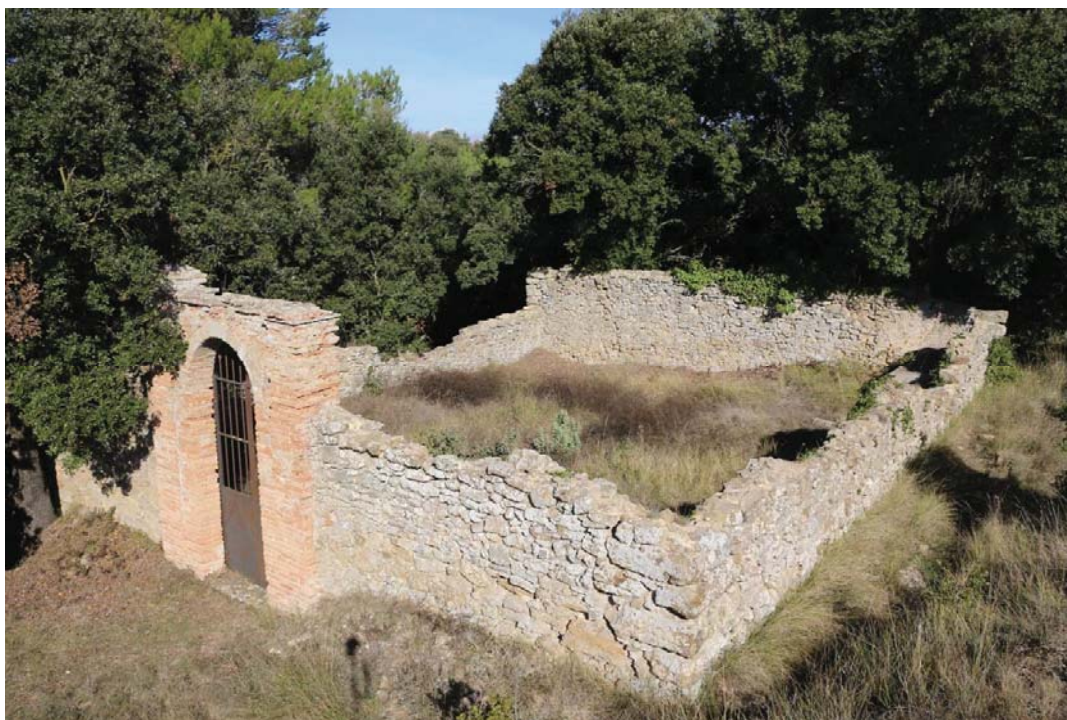
El seu estat de conservació actual és acceptable. Les parets perimetrals estan desmuntades parcialment i es conserva el portal i la reixa de ferro que tanca el recinte.

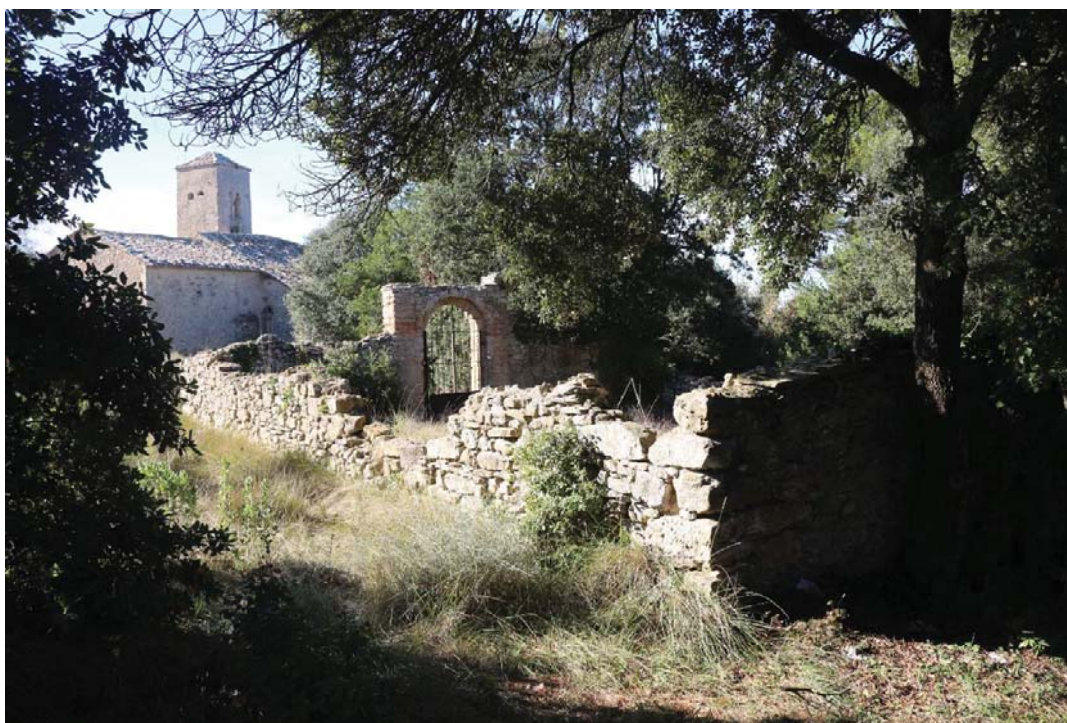
El cementiri està en desús i en estat d'abandó. En l'estudi de l'any 1973, fet per en Nicolau Rabasseda abans esmentat, s'especifica en referència al cementiri, que cal ..."refer la tomba profanada i reposar la creu situada sobre la pica d'immersió..", cosa que indica que s'havien fet enterraments al cementiri fins una època força recent. També fa referència de la situació de la pica baptismal, al interior del cementiri en aquells anys.

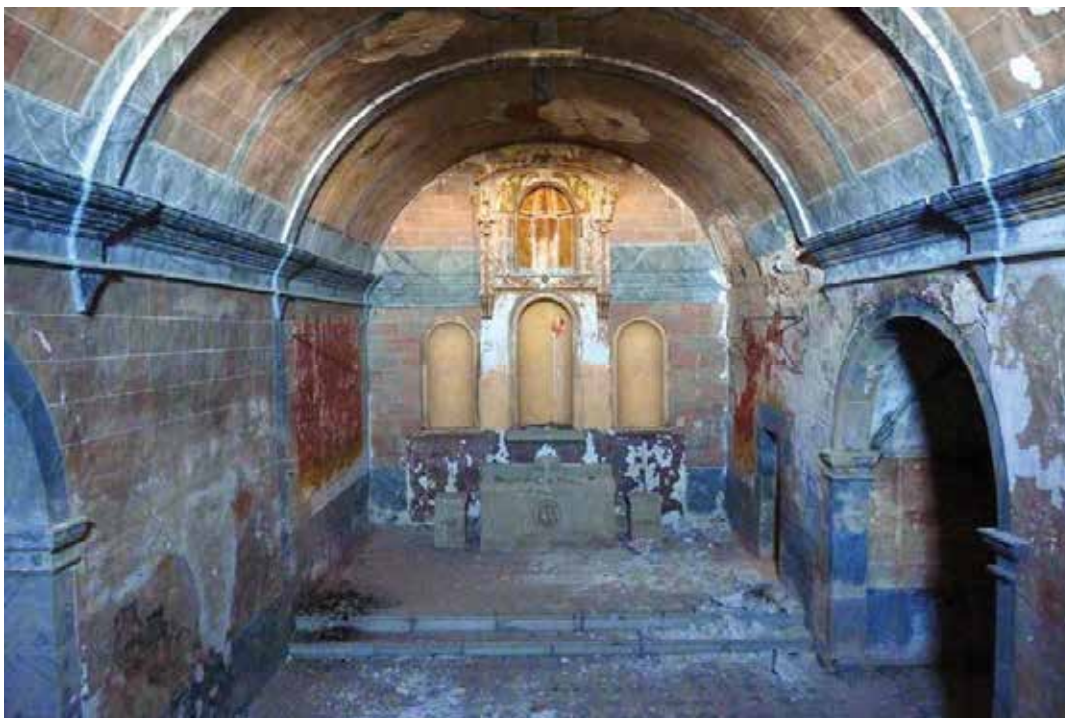
Els últims anys, s'ha anat produint una etapa d'abandó accentuat del conjunt, que s'ha anat degradant.
