**SANT JULIÀ D'ÚIXOLS, PLA DIRECTOR**

L'objecte de la present memòria és el de la redacció del Pla Director per la rehabilitació i manteniment de l'església de Sant Julià d'Úixols, al terme municipal de Castellterçol. 08183. Moianès.

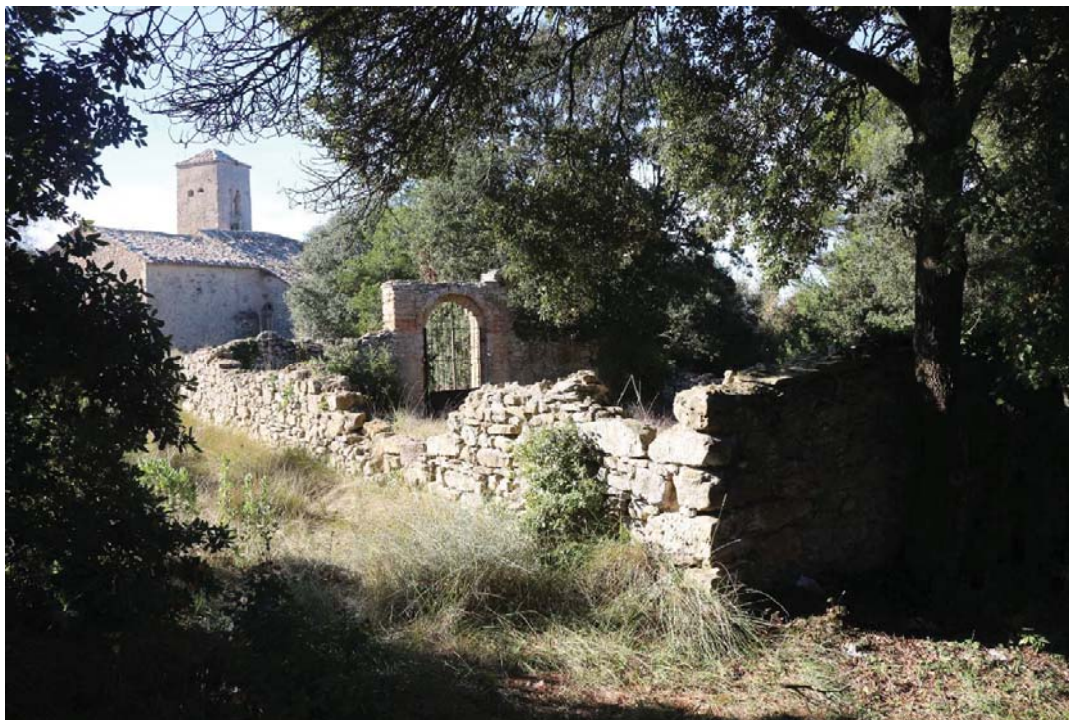
El seu estat de conservació actual és acceptable. Les parets perimetrals estan desmuntades parcialment i es conserva el portal i la reixa de ferro que tanca el recinte.

El cementiri està en desús i en estat d'abandó. En l'estudi de l'any 1973, fet per en Nicolau Rabasseda abans esmentat, s'especifica en referència al cementiri, que cal ..."refer la tomba profanada i reposar la creu situada sobre la pica d'immersió..", cosa que indica que s'havien fet enterraments al cementiri fins una època força recent. També fa referència de la situació de la pica baptismal, al interior del cementiri en aquells anys.

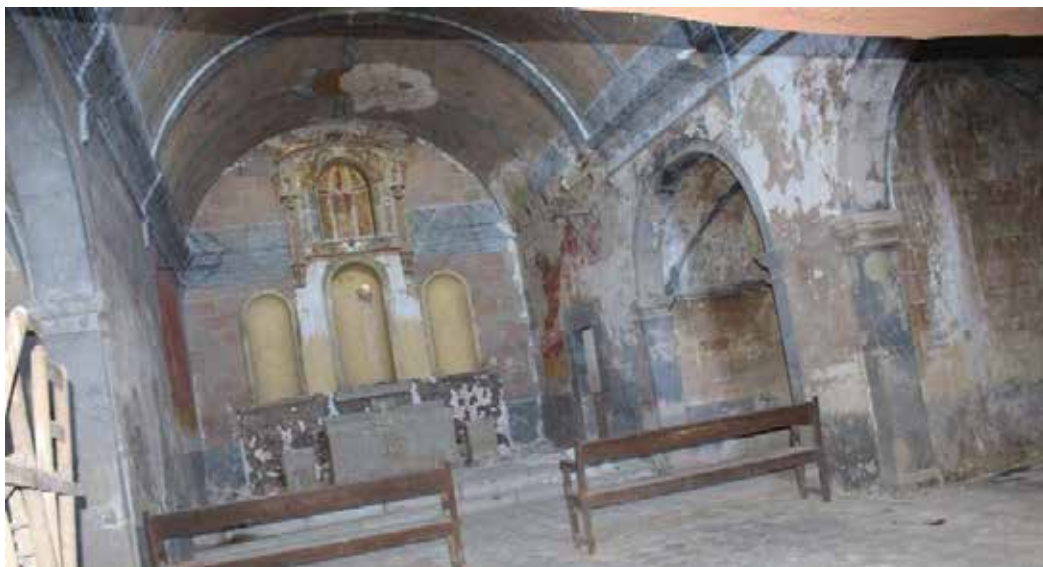
El paviment d'acabat presenta pèrdua de planeïtat, humitats, i peces trencades. Les obertures estan sense tancaments envidrats, o be directament, com a la zona de la rectoria, la capella de la Pietat, o sobre el cor, sense les seves fusteries, cosa que comporta entrada d'aigües pluvials. Fins fa poc, una òliba hi havia fet niu a la sagristia, entrant i surtin per l'obertura circular sobre la teulada de la rectoria.
