# SANT JULIÀ D'ÚIXOLS

CASTELLTERÇOL (MOIANÈS)

Informe final de conservació-restauració de les pintures  
murals de la volta i actuació d'urgència a les restes  
arqueològiques de l'església romànica

**CRBMC 15148**

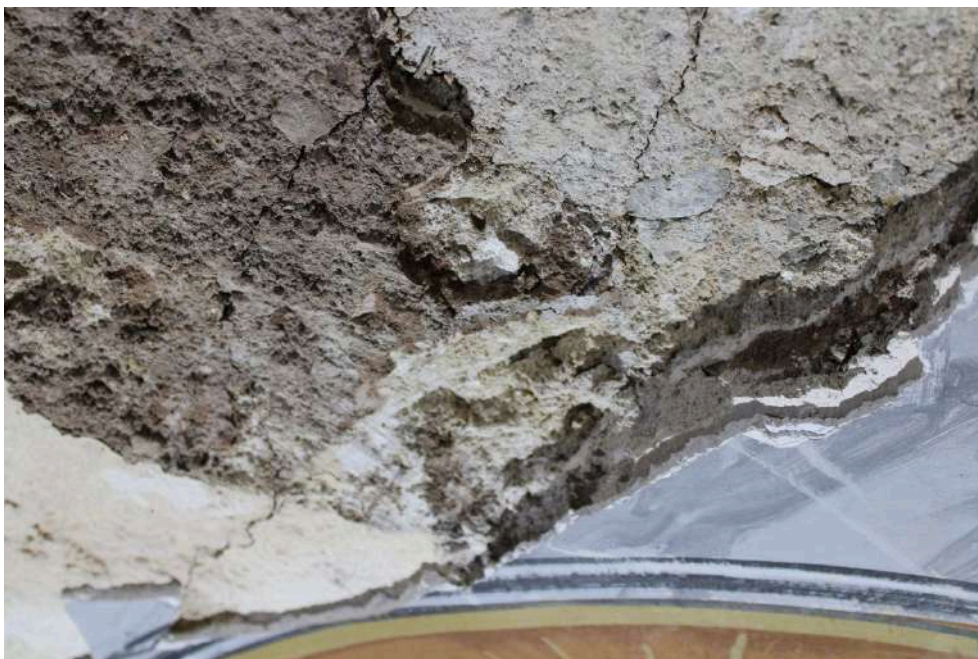
Detall dels morters afegits per l'anivellament de les voltes | Volta 2 | Fotografia de Alba Morell

Els morters afegits que hem esmentat anteriorment, de la volta 2, també es trobaven en un estat de deteriorament molt alt, inclús la seva composició era únicament arenosa, aquest estat tant malmès també ha provocat una pèrdua de matèria, sobretot a les zones de llacunes i esquerdes.

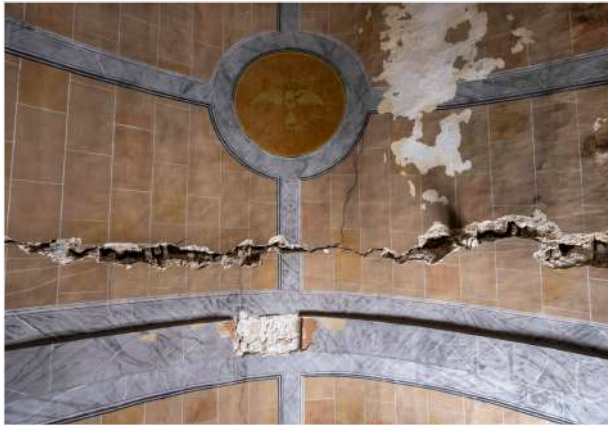
Esquerda i pèrdua de suport d'arc faixó | zona central entre la Volta 3 i Volta 4 | Fotografia de CRBMC

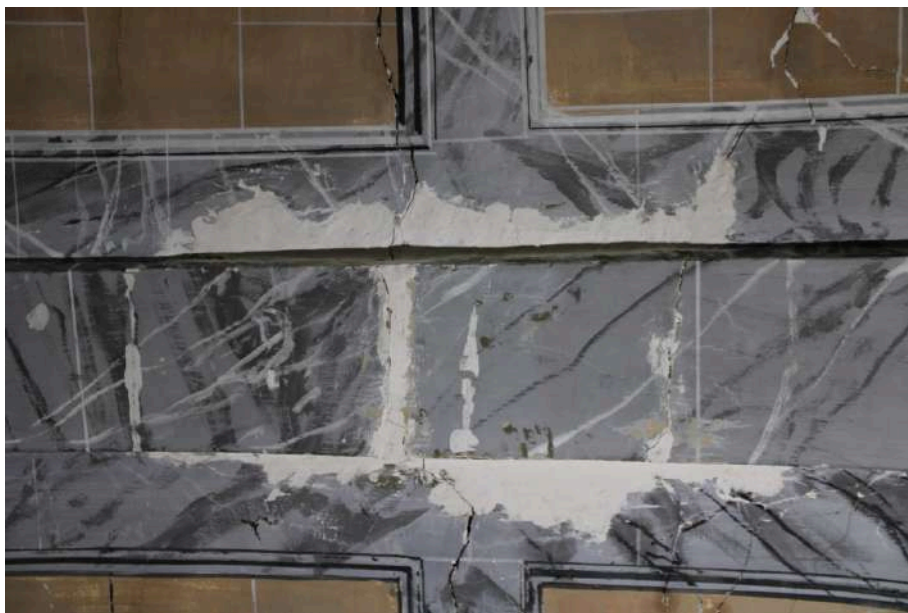
S'ha detectat dues **reparacions anteriors**, una està ubicada al centre de l'arc faixó entre la Volta 1 i la Volta 2 i l'altre a la finestra òcul (zona cor de fusta). La reparació de l'arc faixó es va realitzar fa més de 10 anys i consisteix amb l'adhesió amb guix de dos o mes maons que formen part de l'arc. Aquest guix s'adhereix amb la capa de preparació original i el suport, i en algunes zones es mostrava buit a l'interior. Tot i així, aquesta reparació provisional ha estat d'un resultat positiu i ha evitat la pèrdua total de la zona.

Intervenció anterior amb guix a l'arc faixó d'entre la Volta 1 i la Volta 2 | Zona central| Fotografia de Alba Morell

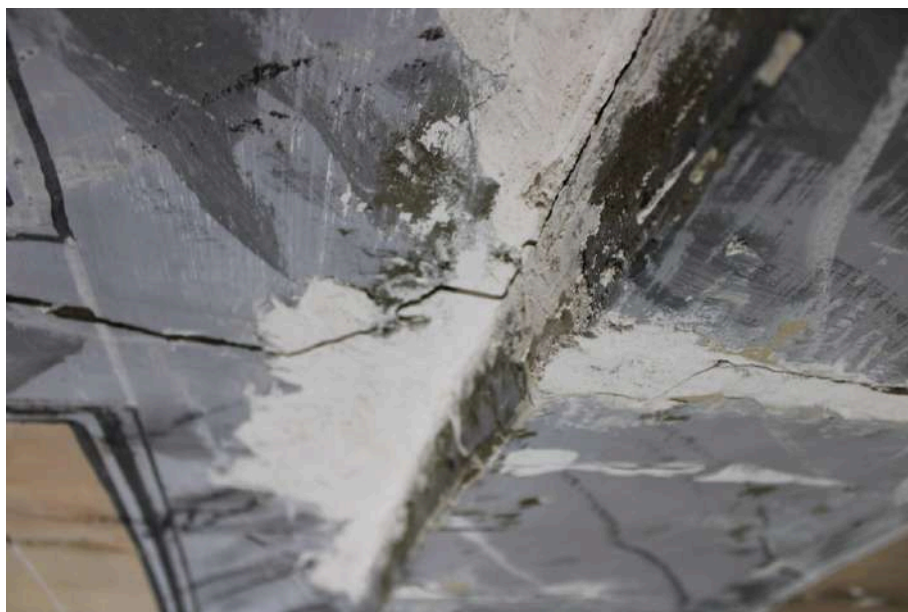
Detall de la intervenció anterior amb guix a l'arc faixó d'entre la Volta 1 i la Volta 2| Zona central | Fotografia de Alba Morell

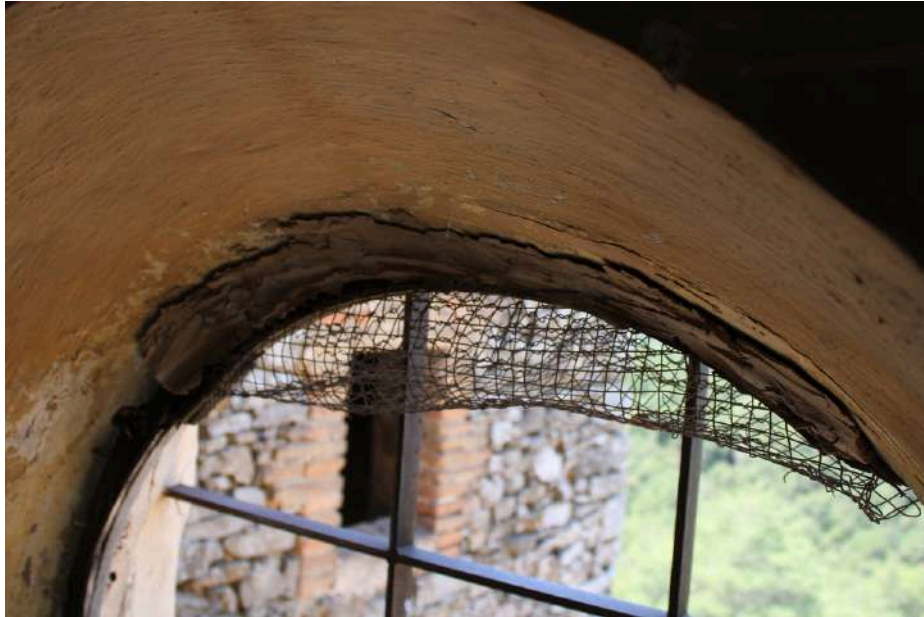
Aquestes reparacions deurien realitzar-se per evitar filtracions d'aigua a l'interior del mur, ja que no existeix cap mena de vidre o similar que pugui frenar els factors meteorològics, doncs a la part inferior de la finestra es detecten greus indicis de filtració.

Reparació anterior de la finestra amb ciment ràpid i reixa de fil-ferro| Part superior de la finestra òcul| Fotografia de Alba Morell

Els paletes van sanejar els morters degradats, van retirar les restes de reixa i van col·locar una planxa de policarbonat amb 12 orificis de 1cm de diàmetre, fixada amb un bisell de morter de calç per l'interior i l'exterior.

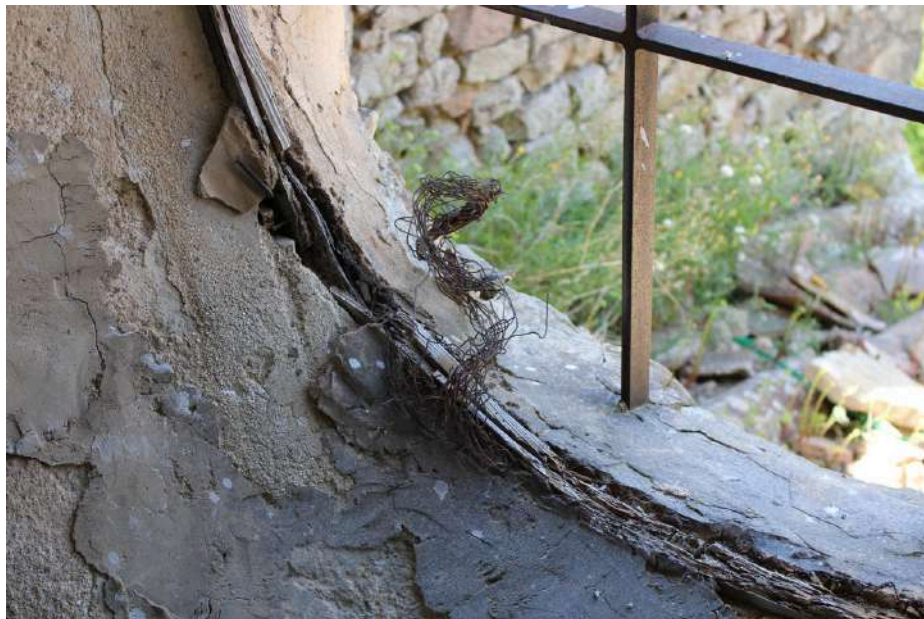
Detall de reparació anterior de ciment ràpid i fil-ferro| Part inferior de la finestra òcul| Fotografia de Alba Morell

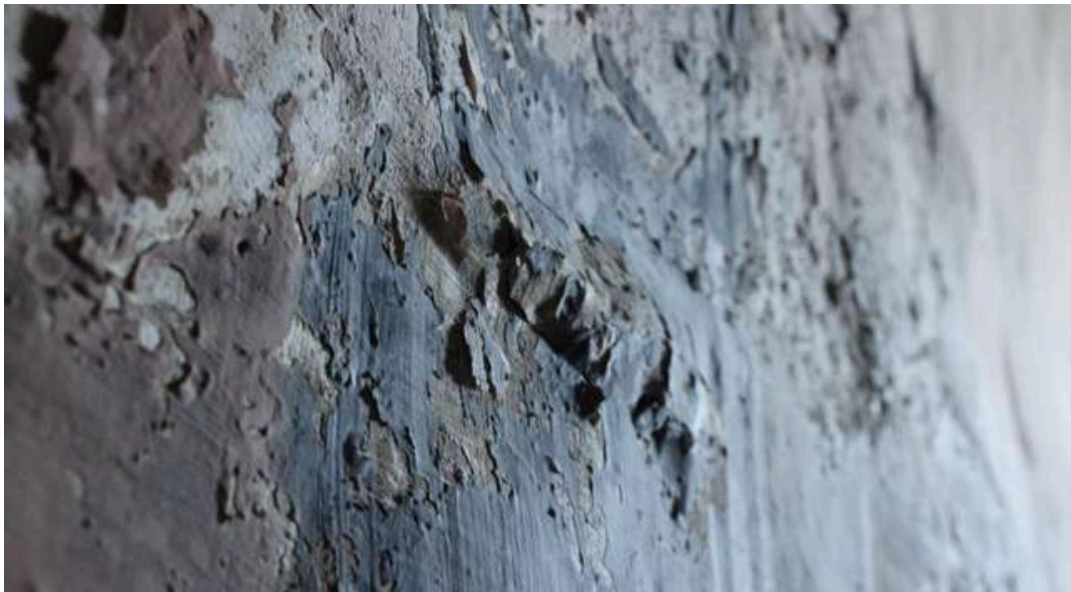
Detall d'alteracions de la capa de preparació i de l'estrat pictòric del Segle XIX | Volta 3 | Fotografia de Alba Morell

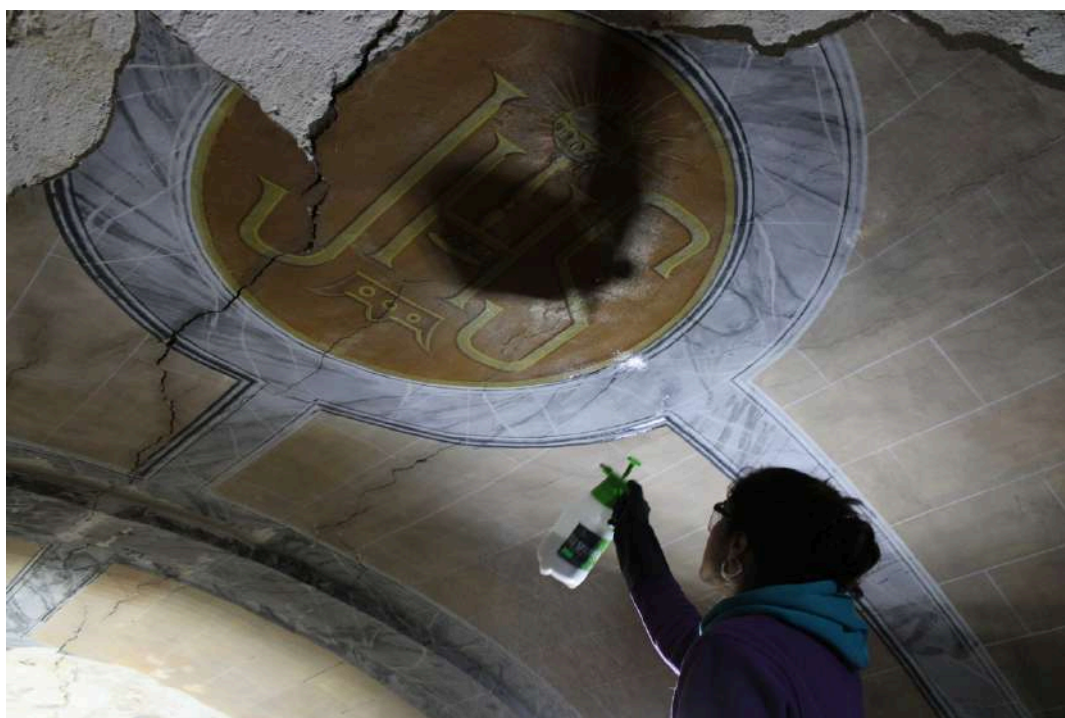
Fixació de policromia amb polvoritzador | Zona central dela Volta 2 | Fotografia de Alba Morell

*Productes i materials utilitzats: Primal® al 10% en aigua destil·lada, polvoritzador.*

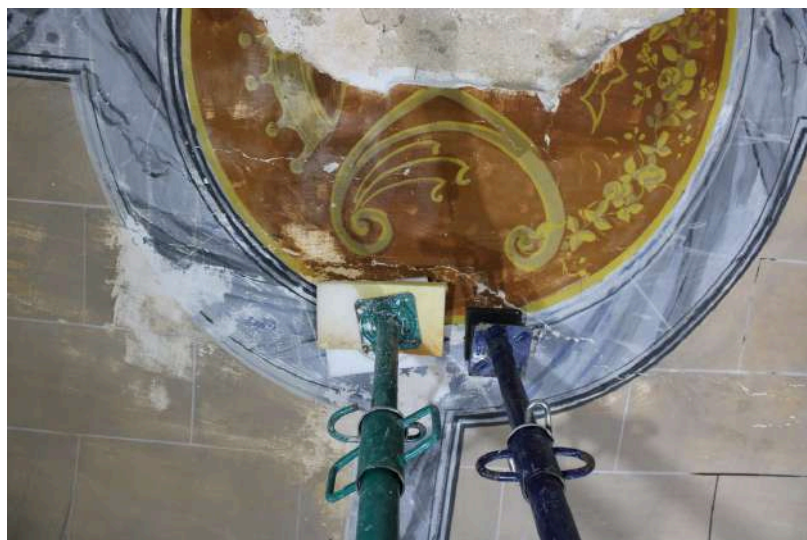
Sistema de puntals durant el procés de consolidació| Zona central de la Volta 1| Fotografia de Alba Morell

*Productes i materials utilitzats: Solució hidroalcohòlica (isopropanol: aigua destil·lada 1:1), morter PLM-A i PLM-AL, esponges, xeringues de 20, 50 i 100 ml, agulles d'acer inoxidable de 1,8 i 2,1 mm diàmetre, agulla emmanegada, puntals d'obra, canyes de riu, espumes, espàtules de guixaire, morter de bisell (calç i pols de marbre 1:3), xeringues amb cateter de silicona.*

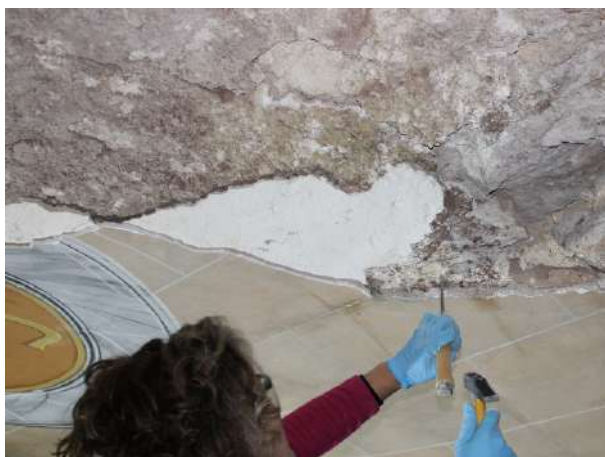
Procés de sanejament de morters antics | llacuna gran volta 2 | Fotografia de Núria Jutglar

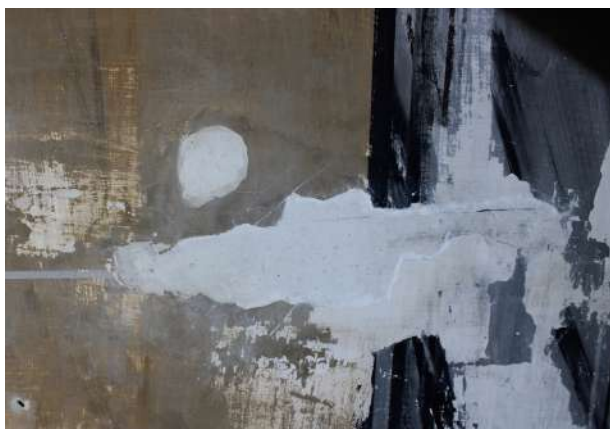
Bisellat i consolidació de llacunes i fissures petites amb calç amarada | volta 1 | Fotografia de Alba Morell

Les petites fissures massa estretes per aplicar el morter i les llacunes on la pèrdua era a nivell només de l'estrat 3 (policromia del s.XIX) i parcialment l'estrat 2 (guix s.XIX), es a dir, que tenien menys d'1mm de profunditat es van bisellar amb calç amarada.

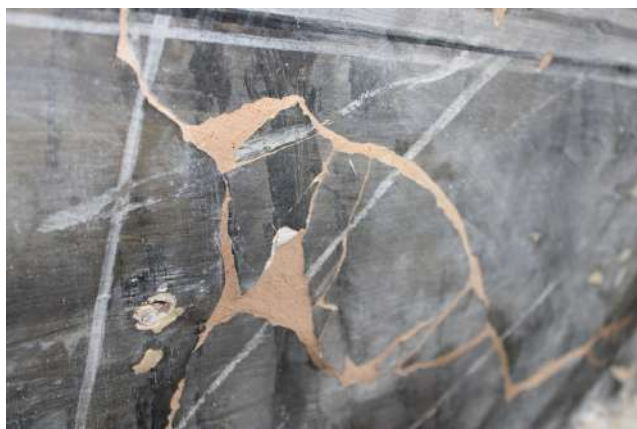
Tancament de fissures amb el morter d'acabat | volta 4 | Fotografia de Alba Morell

Les llacunes petites i les fissures, en les que s'havia perdut la capa de preparació però el suport era estable es van reintegrar amb el morter del lliscat final, de pols de marbre de color vermellós i calç (1:3).

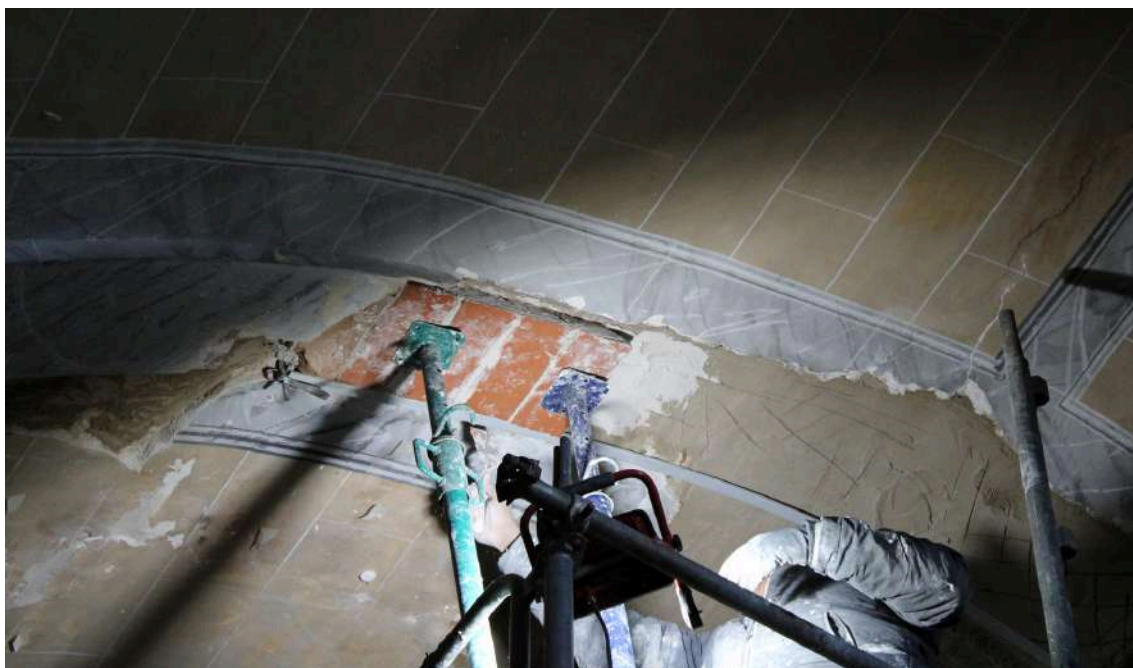
Procés de reintegració volumètrica amb ajut de puntals a l'arc que presenta més perdua de suport | volta 2-3 | Fotografia de Alba Morell

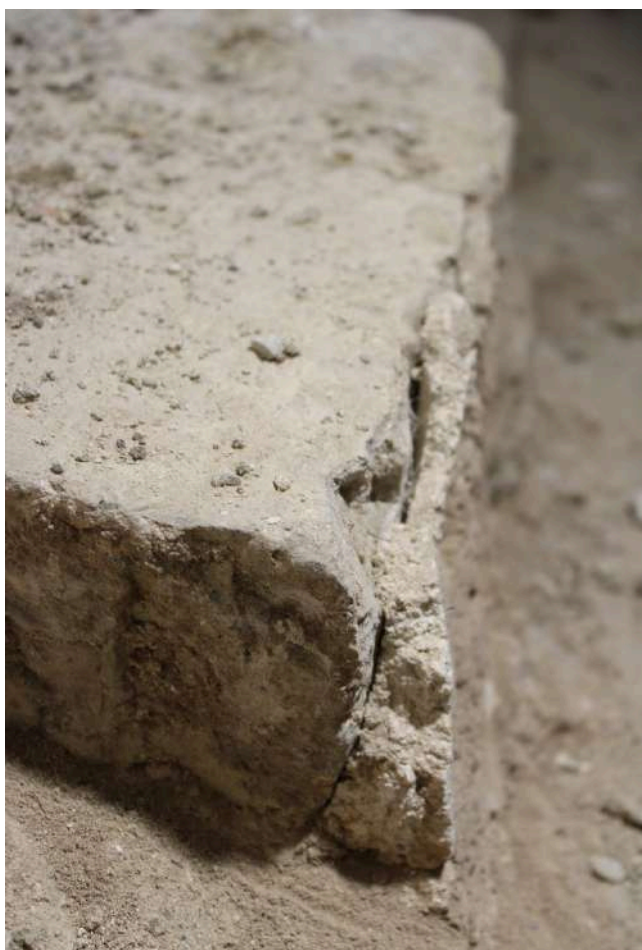
Detall de la separació del morter original amb el suport | absidiola nord | Fotografia de Alba Morell
