# INFORME D'ACTUACIÓ ARQUEOLÒGICA A L'ERMITA DE SANT JULIÀ D'ÚIXOLS

CASTELLTERÇOL, MOIANÈS

REALITZACIÓ: **ARQUEÒLEGS.CAT, SL**

Castellterçol, abril de 2025

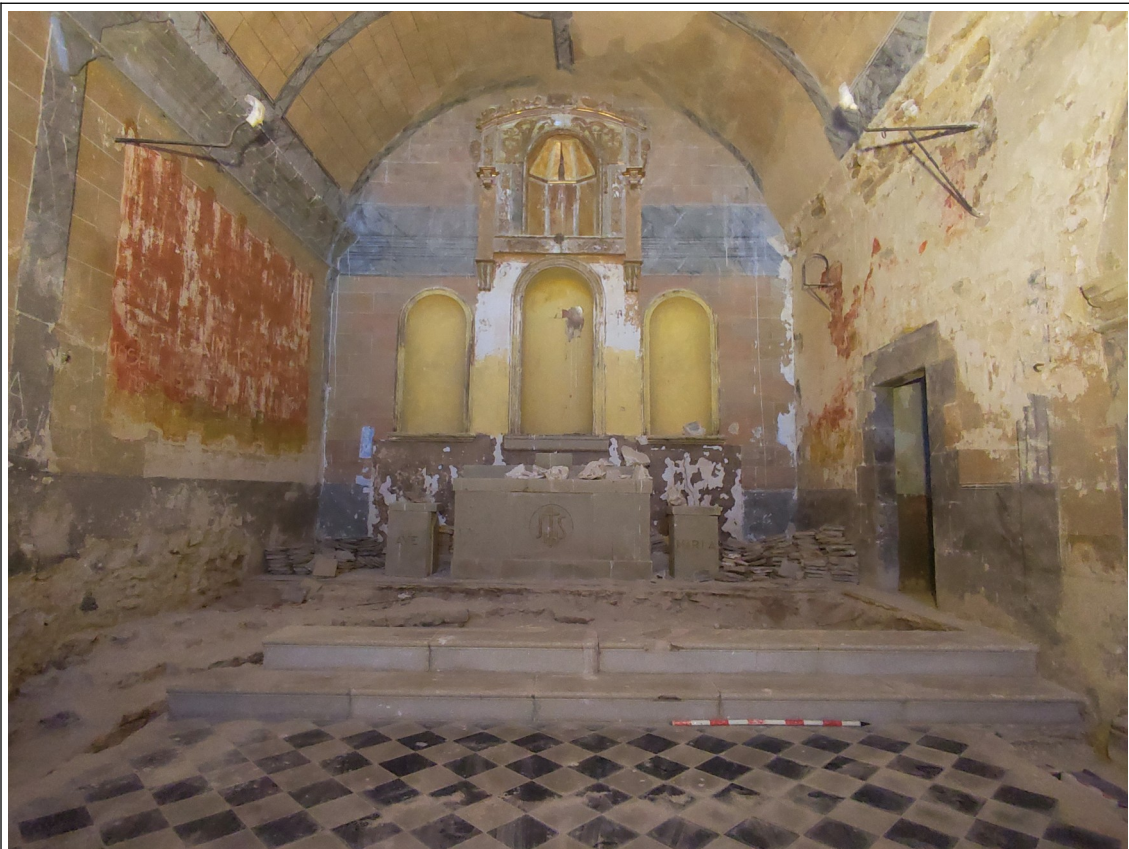
Vista de l'altar central abans de l'actuació

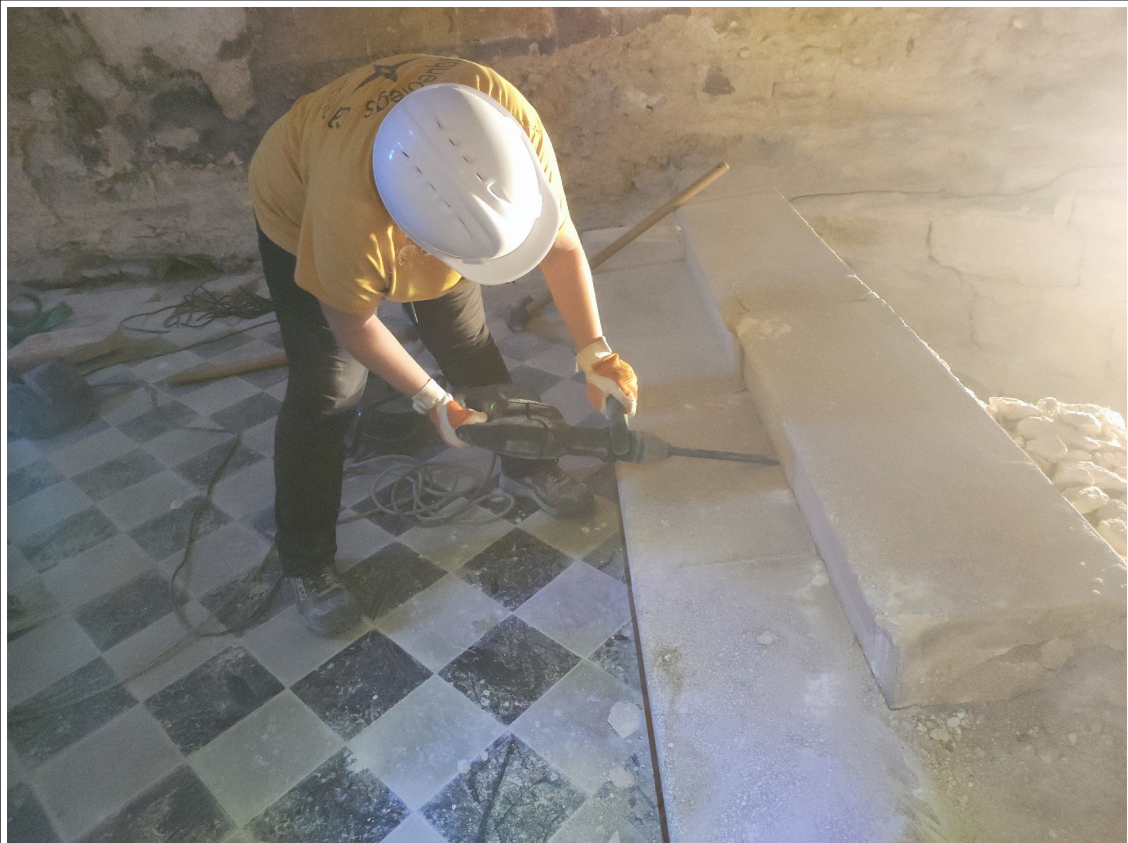
La part principal de l'actuació va consistir en retirar els graons que donaven pas a la zona de elevada on hi havia l'altar. Aquesta àrea ja s'havia excavat en la campanya 2022 deixant a la vista la base completa de l'absis i l'actuació actual hauria de deixar l'absis més visible per a donar més importància a la resta romànica de la construcció.

Procés de retirada dels graons

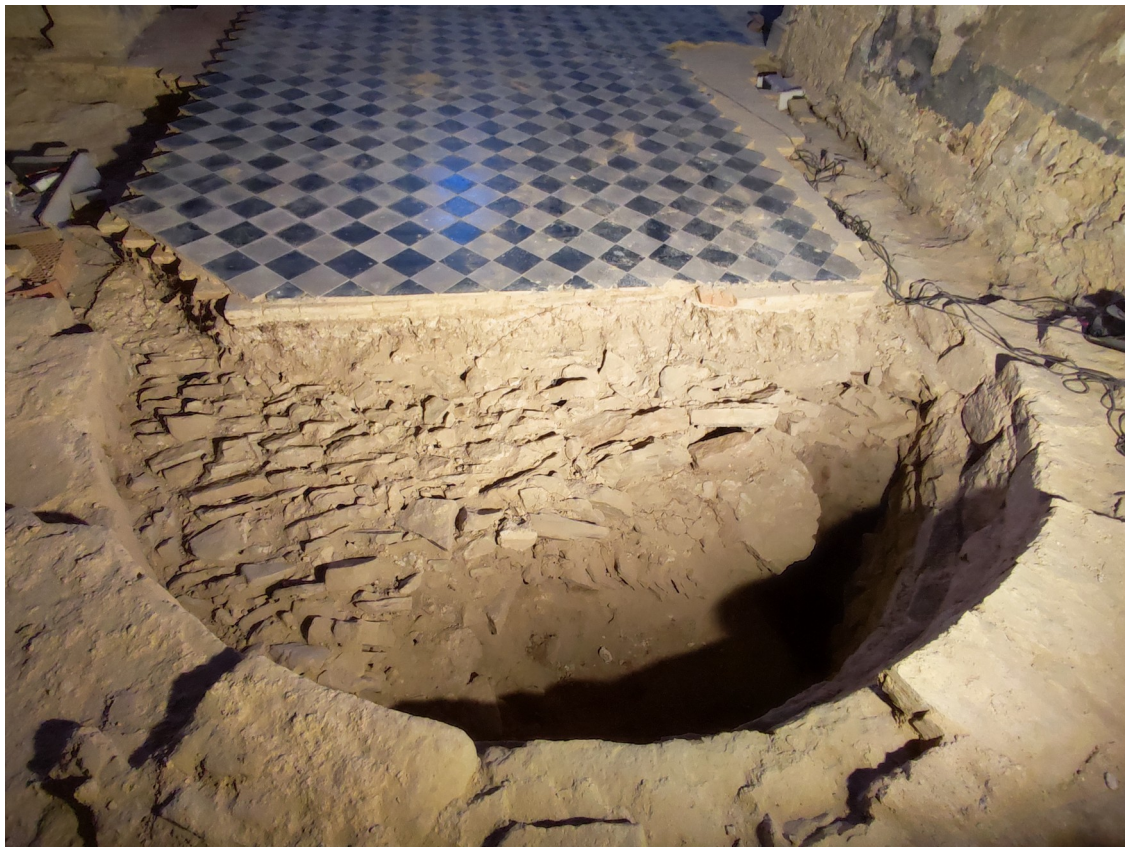
Aquesta retirada va significar també la retirada de l'estrat de fonamentació que sostenia el paviment del s. XX. En aquest cas, no es va intervenir en la fonamentació de lloses del paviment medieval i es va deixar vista en superfície.

Vista de l'estrat de lloses que sostenia el paviment romànic

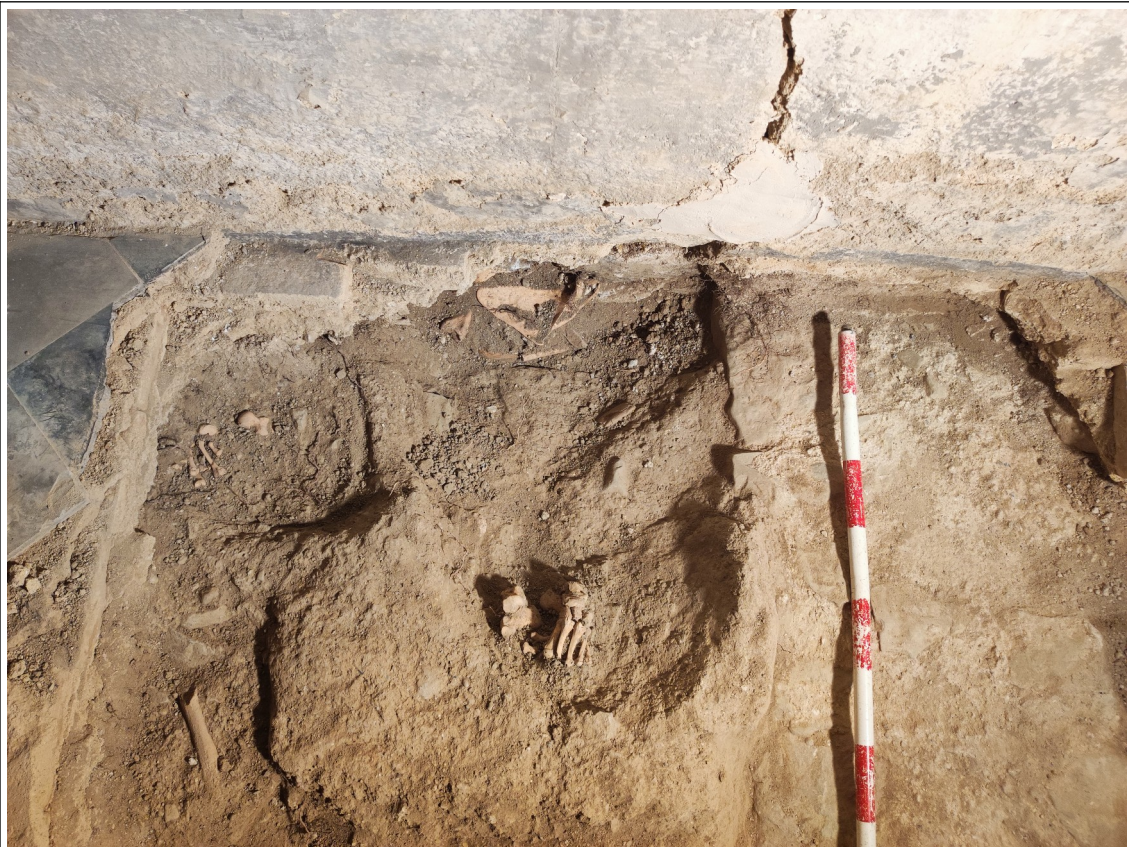
A la capella nord, on havia aparegut l'absidiola complerta en planta, es rebaixa l'estrat d'argiles de deposició natural on s'assentava la romànica, per deixar l'entorn de la capella més visible. En aquest procés, apareixen les restes antropomorfes parcials d'un individu del qual només se'n conservava la part final de les extremitats inferiors.

Fragment de tomba localitzada en l'ampliació del sondeig

En segon lloc, es confirma la presència d'un registre sepulcral al voltant de l'església. Aquest fet complementa l'evidència de tombes documentada el 2022 però sense ser excavada. La presència en aquesta campanya de restes sepulcral alterades per les construccions posteriors a la part sud confirmaria una àrea sepulcral que ocuparia pràcticament tot l'entorn de l'església i que s'hauria de protegir i tenir en compte per futures actuacions al camí i esplanada posterior.

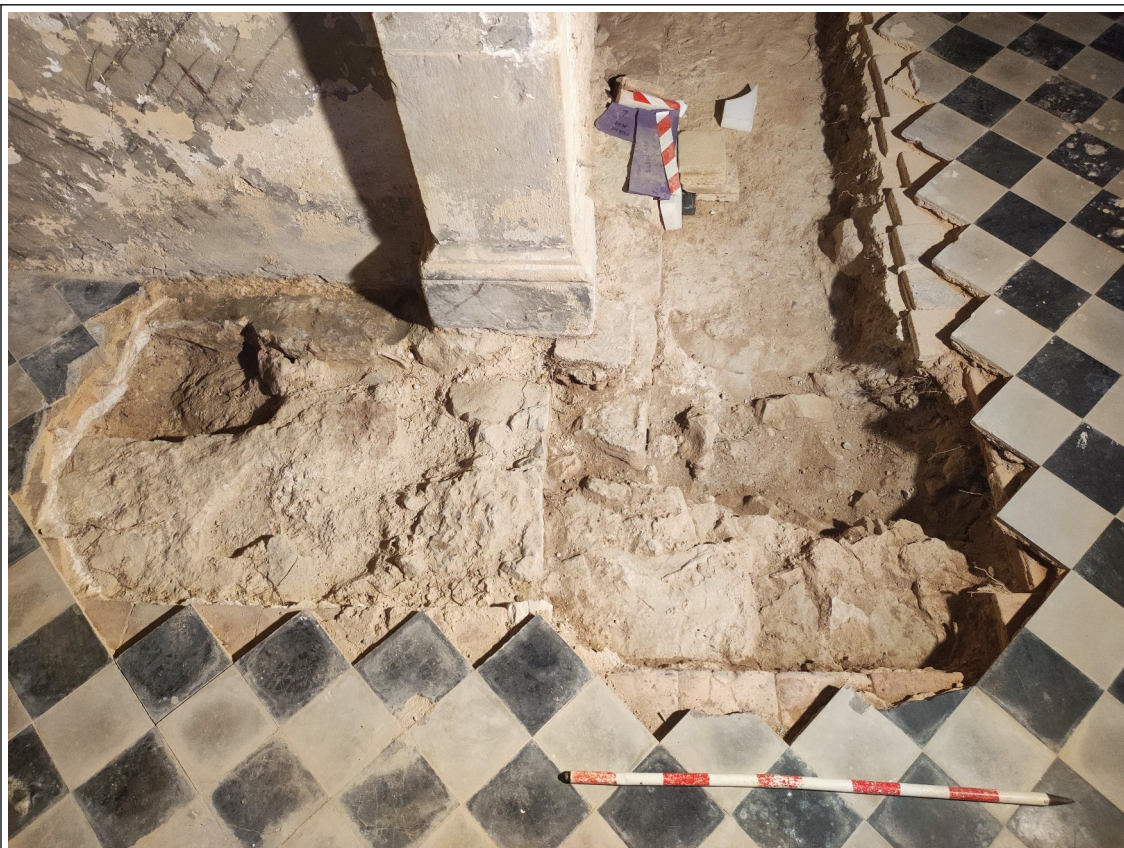
En l'excavació d'aquesta cala apareix una massa de morter de calç amb pedres barrejades que conformen el que seria els fonaments d'una antiga estructura mural desconeguda fins al moment.

Fonaments d'una estructura apareguda a la zona de la capella nord

A partir d'aquesta troballa, i observant l'orografia del terreny, que s'eleva a tota la zona de la capella nord, es pot deduir la presència d'una estructura arquitectònica posterior a l'església romànica però anterior a les reformes posteriors. Aquesta hipòtesis senyalaria una nova fase, fins ara desconeguda, de la construcció de l'església.

En primer lloc, apareix una nova fase a la seqüència estratigràfica plantejada per Vall els anys 70 i confirmada en l'anterior excavació arqueològica. Aquesta fase seria posterior a l'estructura romànica i anterior a les ampliacions baix-medievals. L'evidència recuperada ens permet confirmar que hi havia alguna construcció adossada a la romànica però no n'hem pogut determinar els seus límits ni el seu ús. Quedarà pendent per si en algun projecte futur es pretén obrir el subsòl de la capella nord.
