**SANT JULIÀ D'ÚIXOLS, PLA DIRECTOR**

L'objecte de la present memòria és el de la redacció del Pla Director per la rehabilitació i manteniment de l'església de Sant Julià d'Úixols, al terme municipal de Castellterçol. 08183. Moianès.

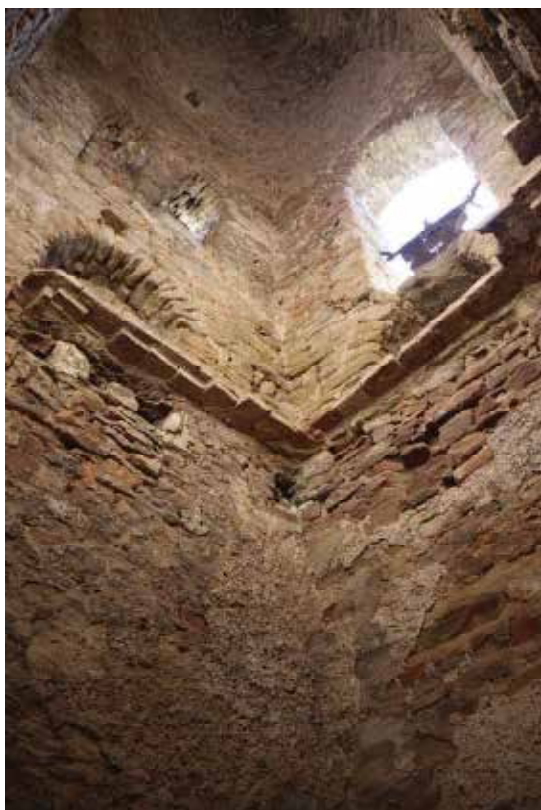
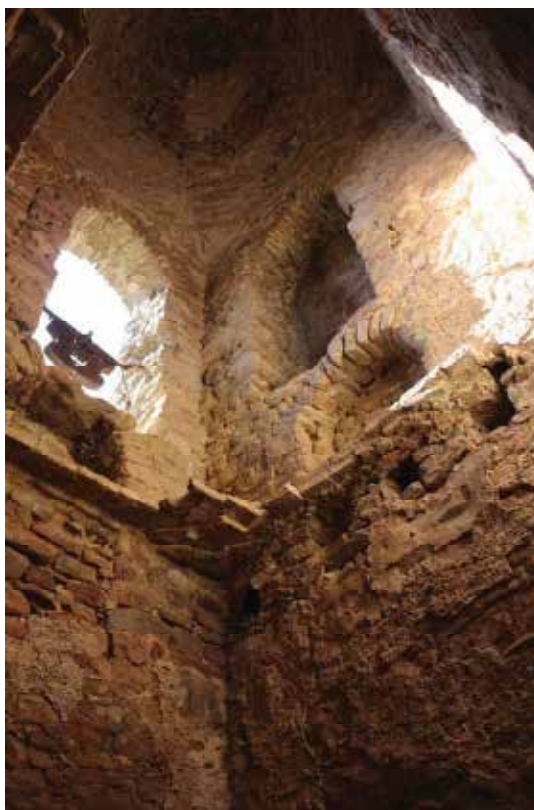
Es pot apreciar, sobretot des de l'interior, el joc d'obertures i nivells, deduint fàcilment les diferents modificacions al pas del temps.

També poden veure els punts de recolzament de biguetes i entregues de forjats de rajola de sostres i escales interiors avui desapareguts. El forjat més evident és el que servia el nivell de la campana i que queda a mitja altura de les obertures del primer nivell.

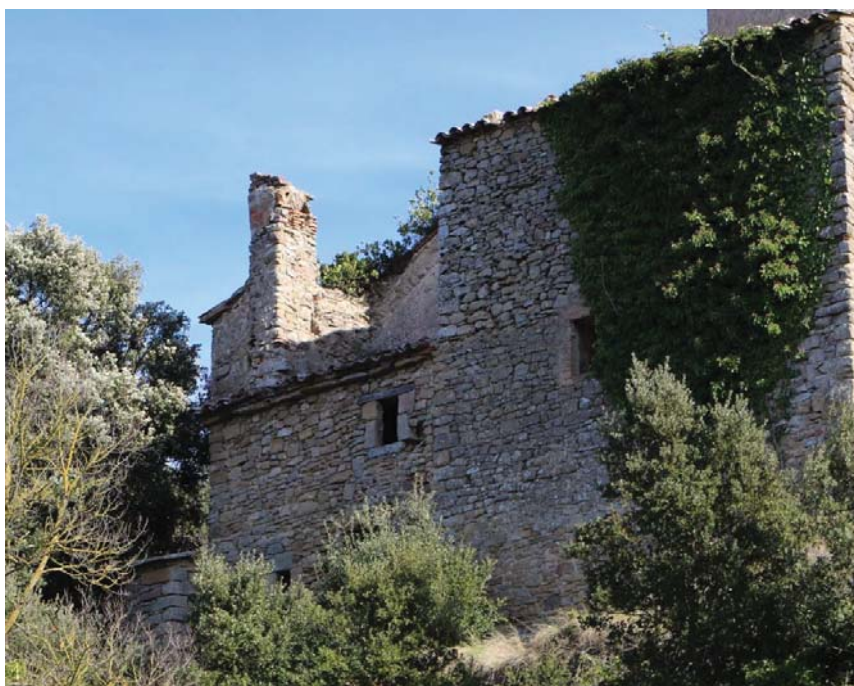
.- La continuïtat del mur nord cap al forn de la rectoria fins el forn.

Per sobre la coberta de la rectoria es pot observar perfectament aquesta continuïtat, no només pel seu gruix en planta, sinó que apareix a l'extrem nord-oest de l'edificació aquest mur, acabat a la xemeneia del forn, retallat, però mantenint encara l'arrencada de la volta.

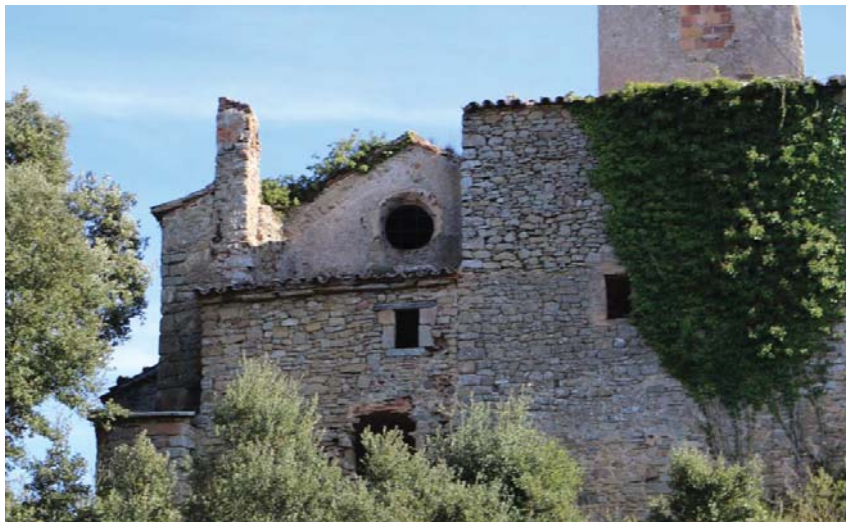
.- A la façana llevant de l'església, al parament que conté l'ull de bou, s'aprecia perfectament una junta constructiva que dibuixa la volta de la nau, la mateixa que es va retallar per construir la rectoria.

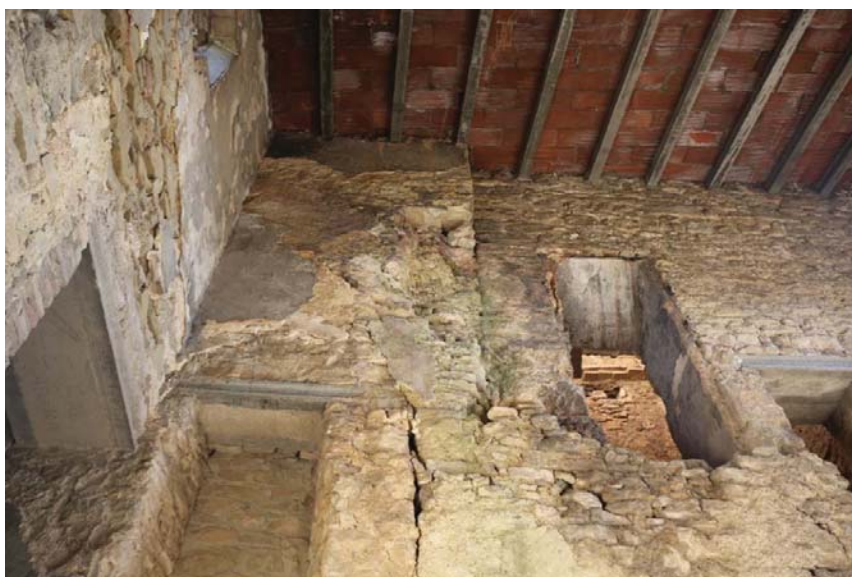
.- A la tercera planta de la rectoria s'observa un mur tallat i l'arrencada de la volta que correspon amb la prolongació de la nau mes enllà de la rectoria actual.

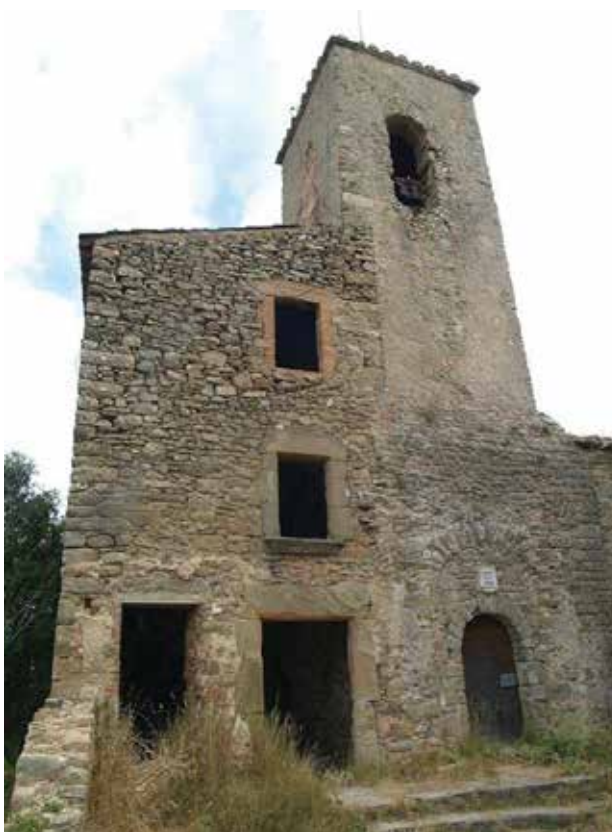
El pendent de l'antiga teulada queda perfectament marcat en els paraments de façana migdia i ponent; la finestra d'aquesta nova planta a la façana a migdia, té els brancals i la llinda d'obra vista manual, material que no apareix a la resta del conjunt.

Es pot apreciar també molt clarament la diferencia en l'aparell de pedra respecte la resta i també els brancals i llinda, amb obra de totxo massís, mentre que la resta de la rectoria són sempre de pedra.

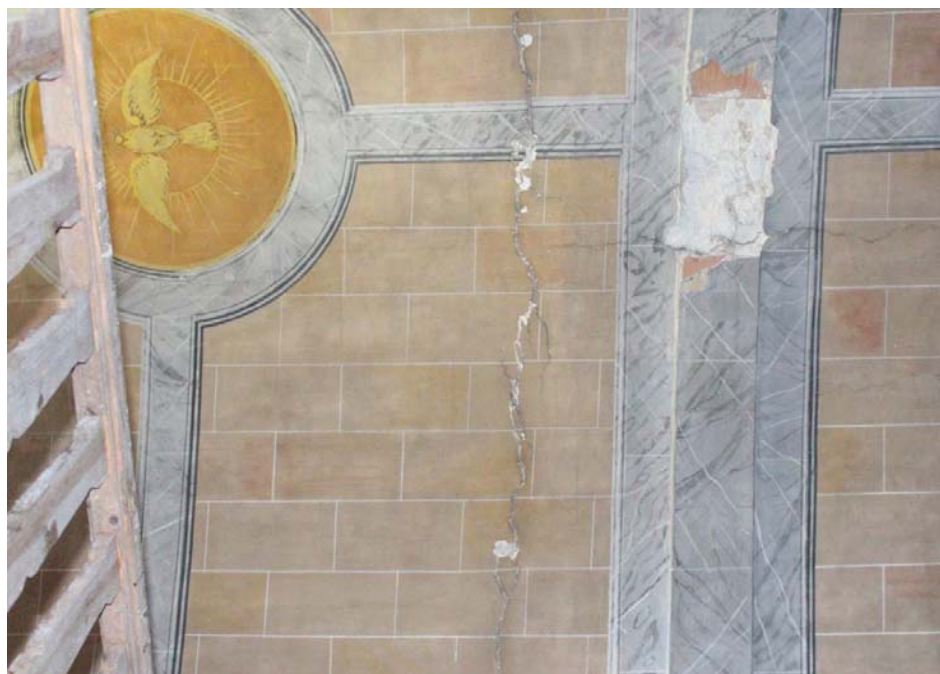
#### 4.1.2.- Volta de canó

Esquerdas interiors transversals a la volta de canó. La major coincideix amb una de les ampliacions, quan es van afegir els dos altars laterals. La causa podria estar en les obres fetes per obrir les parets que reben la seva empenta, per permetre el pas cap a les capelles. Es possible que es produís un moviment de la volta a la zona de l'ampliació, al debilitar les parets que la reben, mentre que la zona sobre el cor, quedés més travada.

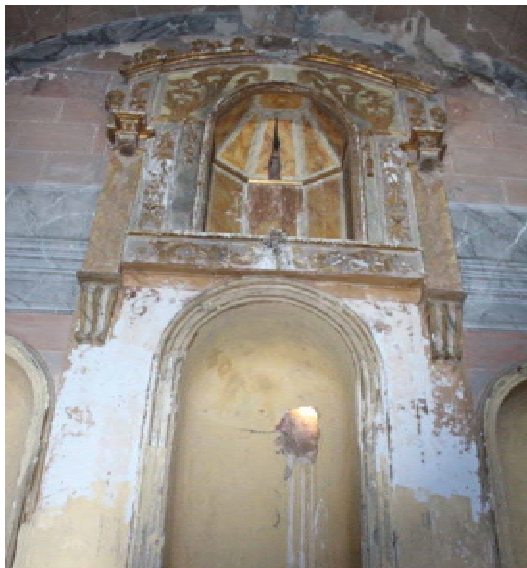
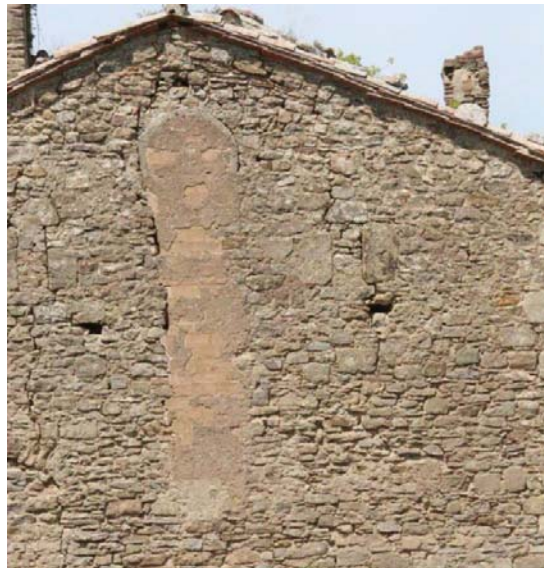
#### 4.1.5.- Fornícules.-

Les del altar principal, refoses a la façana a llevant, conserven la forma, i la superior, fins i tot l'ornamentació. El gruix de paret a l'exterior queda reduït a un envà. A la inferior, immediata a l'altar i passa la llum directe de l'exterior.

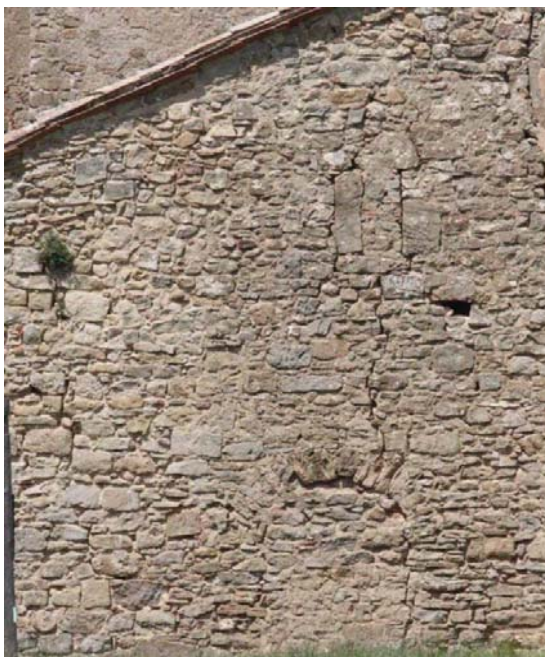
#### 4.1.7.- Esquerda a la paret de façana a llevant.

Es sensiblement vertical, neix del que sembla ser una porta tapiada, que donava a l'església directament, a nivell del actual altar(es veu clarament encastats a la paret els seus muntants i arc superior) i segueix fins a la coberta, seguint la posició de la fornícula interior dreta.

Es possible que sigui conseqüència de la pròpia construcció de la fornícula, donat que el seu gruix comporta una disminució important del guix de la paret de façana. Ja s'ha indicat que en el cas de la fornícula central, el gruix de la paret queda reduït a un envà. (En una fotografia de 1904, ja es pot apreciar aquest envà per la façana a llevant).

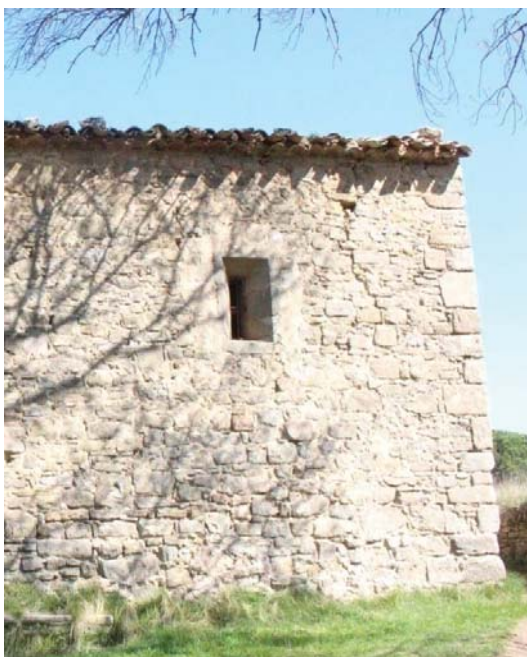
#### 4.1.8.- Esquerda a la paret de façana a migdia; part superior de la cantonada de la sagristia.

Te una inclinació d'uns 45°, i guanya amplada a mesura que s'acosta a la teulada; podria ser producte del petit moviment d'uns cms. de la cantonada, que desploma lleugerament cap a l'exterior.

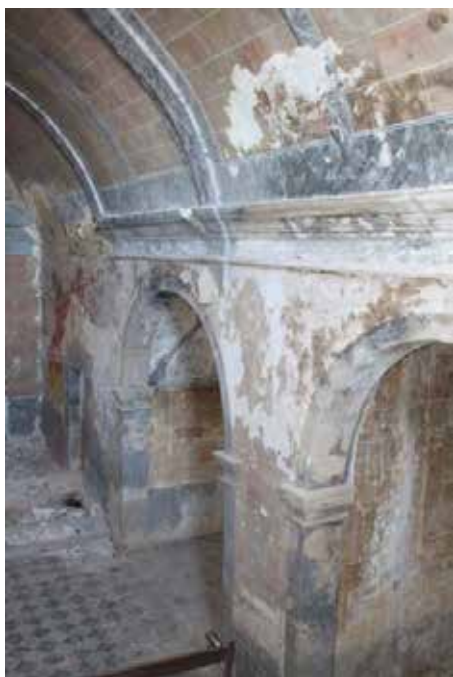
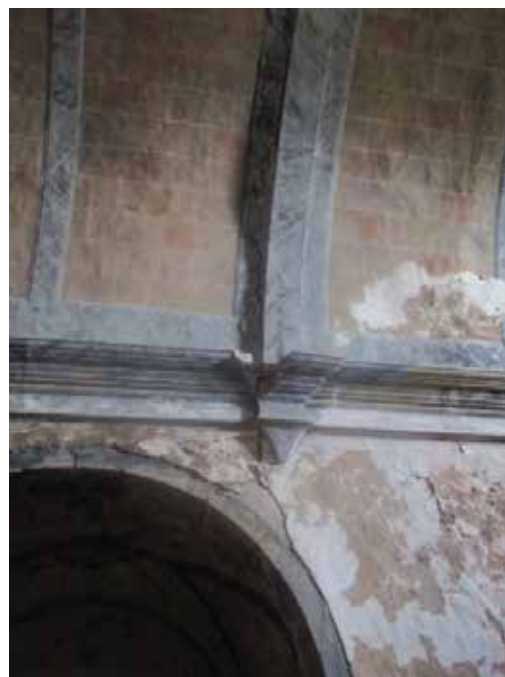
Tot l'interior, presenta un estat general d'abandó: es comú en tota l'església el despeniment de pintures de les parets; motllures esquerdades i trencades, i despeniments de revestiments a la volta, per entrada d'aigües pluvials i també a l'arrencada de les parets, que presenten humitats per capil·laritat. Tota la pintura interior, està en estat molt precari, amb despeniments tant en parets com a la volta.

El paviment d'acabat presenta pèrdua de planeïtat, humitats, i peces trencades. Les obertures estan sense tancaments envidrats, o be directament, com a la zona de la rectoria, la capella de la Pietat, o sobre el cor, sense les seves fusteries, cosa que comporta entrada d'aigües pluvials. Fins fa poc, una òliba hi havia fet niu a la sagristia, entrant i surtin per l'obertura circular sobre la teulada de la rectoria.

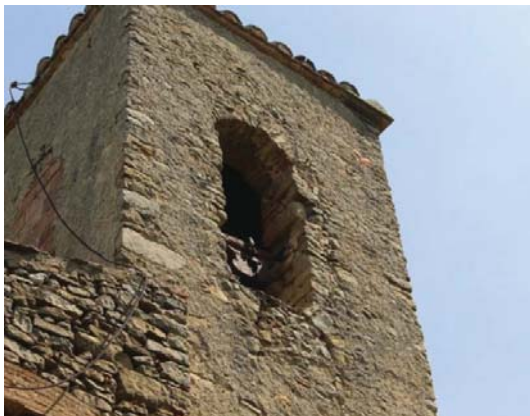
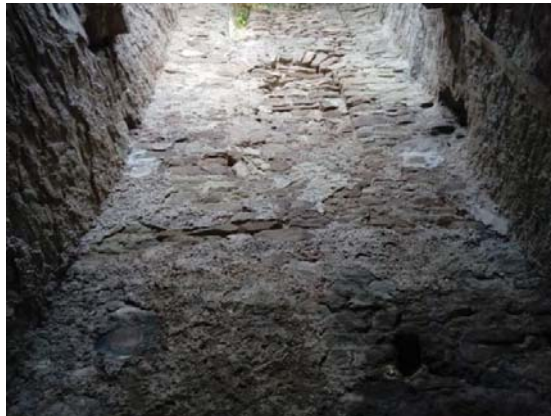
### 4.2.1.- Les obertures del campanar han estat molt modificades.

Inicialment les de la planta primera eren d'un sol arc i les de la planta segona geminades. L'obertura de la façana a migdia es d'una mida que va comportar el desmuntatge de les finestres geminades i rebaixar-ne l'ampit per fer un sol arc.

Els paraments tenen les juntes desgastades, amb obertures amb cairons de brancals i arcs caiguts; algunes estan tapiades. (la de la façana a ponent, per la segona planta de la rectoria).

L'escala i els sostres interiors han desaparegut.

La teula carenera, al centre de la teulada, feta sobre la volta de canó del sostre del campanar, presenta un desplaçament lateral, cap a migdia, de 22 cms.; i per tant, els careners de les diferents vessants, s'han mogut i no estan a 45° entre ells.
