**SANT JULIÀ D'ÚIXOLS, PLA DIRECTOR**

L'objecte de la present memòria és el de la redacció del Pla Director per la rehabilitació i manteniment de l'església de Sant Julià d'Úixols, al terme municipal de Castellterçol. 08183. Moianès.

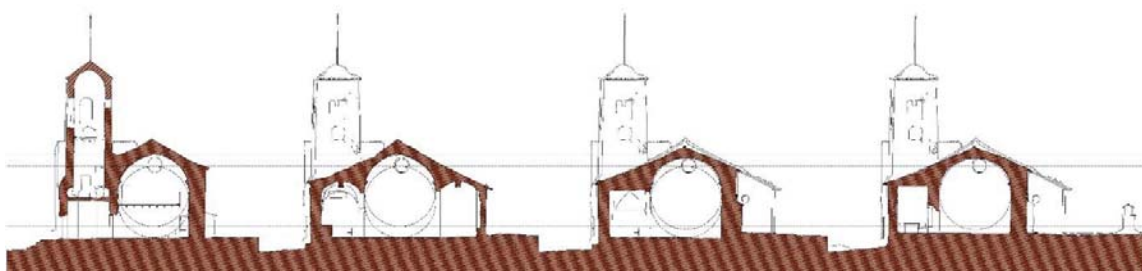
Observant aquestes seccions ens adonem que es compleix aquesta proporció però que la part més a ponent la volta està deformada respecte el traçat de la semicircumferència.

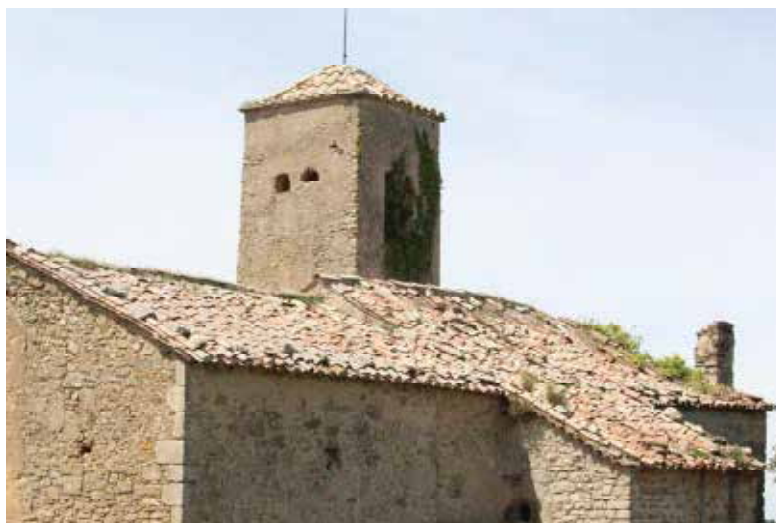
Al segon nivell a les cares nord i est, veiem dues finestres geminades, tenen al centre, una base senzilla i una columna circular, amb dues pedres superiors que passen de la forma circular a la trapezoïdal per rebre el capitell, de cares planes.

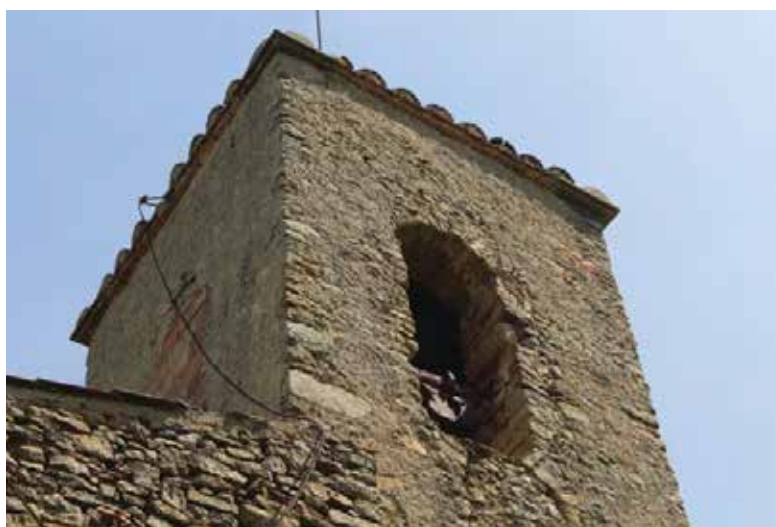
A les altres dues façanes, sud i oest, han estat modificades, eliminant el pilar intermedi i ampliant l'altura de l'obertura, instal·lant una campana a l'obertura del sud. La de l'oest és tapada amb un envà d'obra ceràmica. L'ampliació de les obertures va portar l'escopidor del segon nivell fins just a sobre les dovelles del primer nivell.

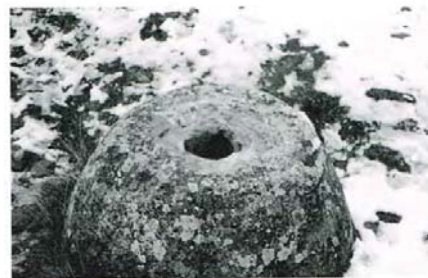
Fotografia de C. Peig en la que es veu la pila baptismal en posició invertida situada en el cementiri.

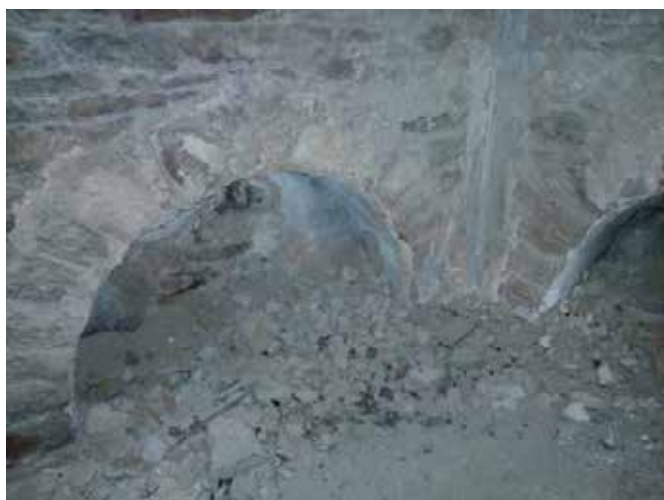
La seva existència es va fer més evident a partir de l'incendi de la rectoria, que va permetre que l'arc a ponent del pòrtic quedés a la vista, i permetés deduir també l'existència de la resta d'arcs, paredats fins aleshores.

*Els arcs superiors del pòrtic, visibles si es puja sobre la cúpula de l'entrada (d'època posterior), a la base del campanar.*

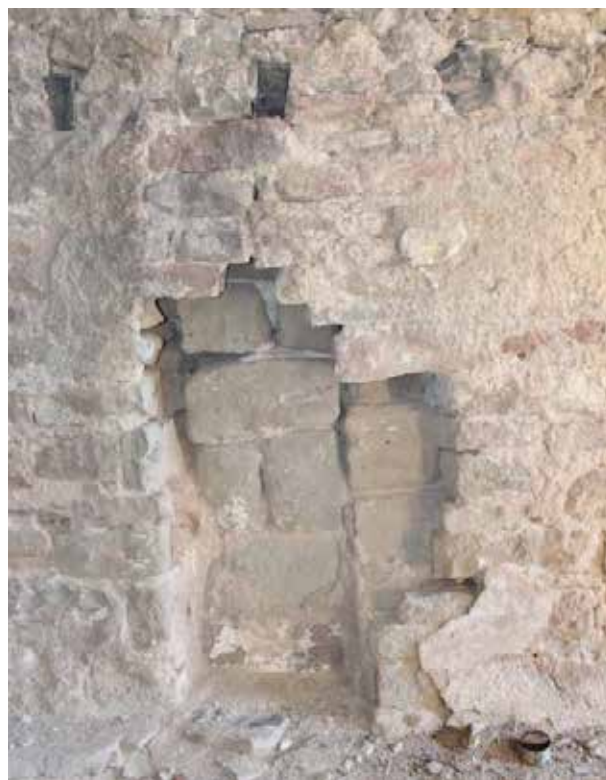
A la planta podem veure la situació d'una cala a la cantonada nord-oest de la base del campanar.

Des de l'interior de la rectoria en aquesta cala es pot veure com el parament del pòrtic original del segle X, previ al romànic està folrat, amb un gruix de pedra afegit amb un aparell i tècnica diferent

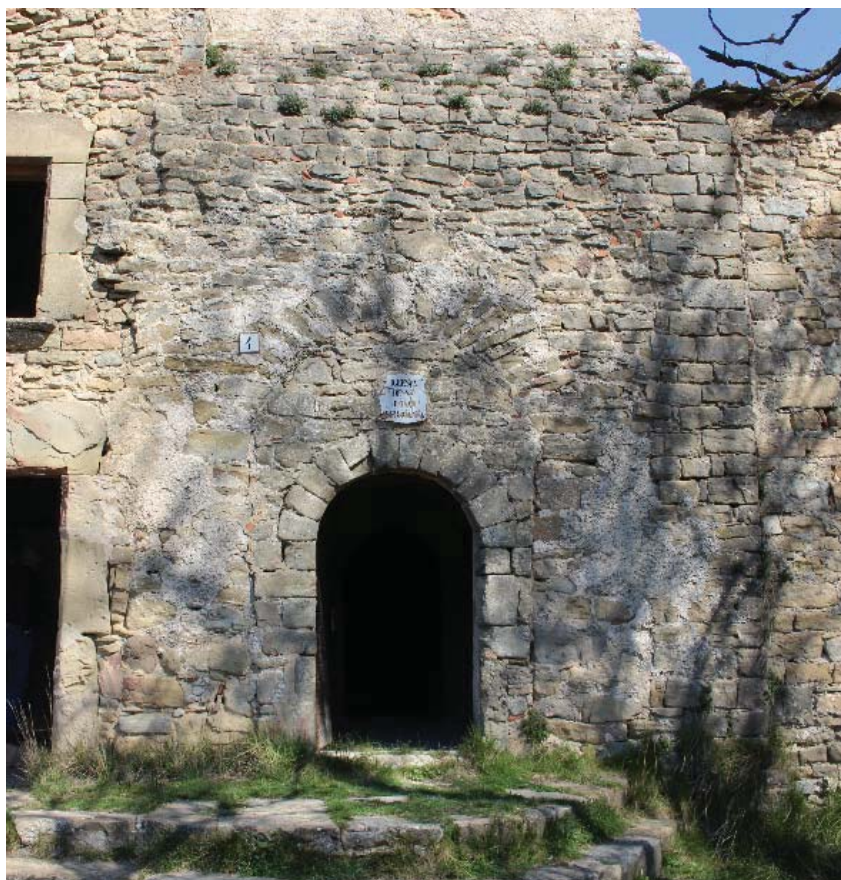
En aquesta façana podem observar l'arc rebaixat que forma el portal actual, per sota de la volta, també per sota la projecció de l'actual volta que cobreix l'entrada i per sobre la qual apareixen els quatre arcs que formaven l'atri tant comentat.

També s'observa les parets regruixades del campanar per raons segurament d'estabilitat.

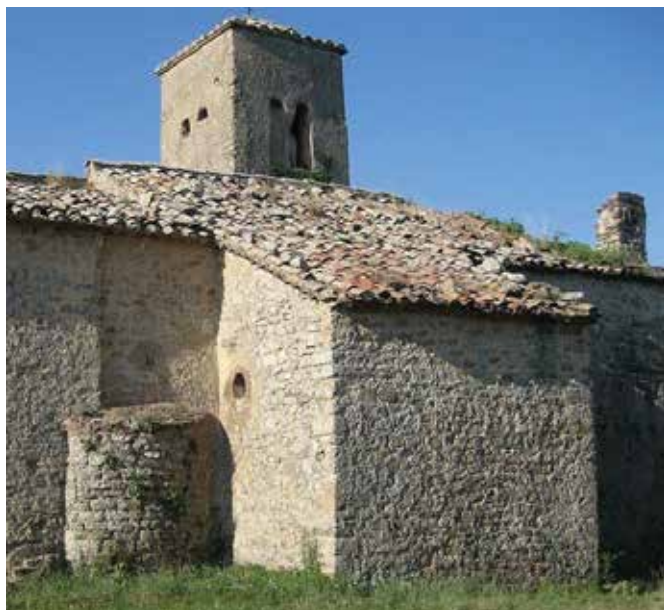
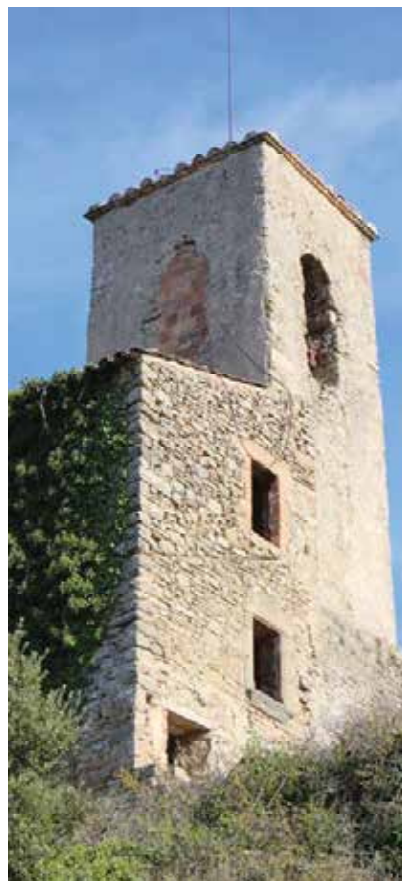
.- les obertures del segon nivell de la cara de llevant són tapades parcialment amb paret de pedra, i se n'observa la seva configuració original, en canvi les dues de la façana sud i de ponent s'han modificat substancialment, eliminant el pilar i fent baixar l'escopidor fins l'arc de l'obertura inferior gairebé degollat. La obertura al sud allotjava la campana i la de ponent resta tapada amb un envà de maó massís.

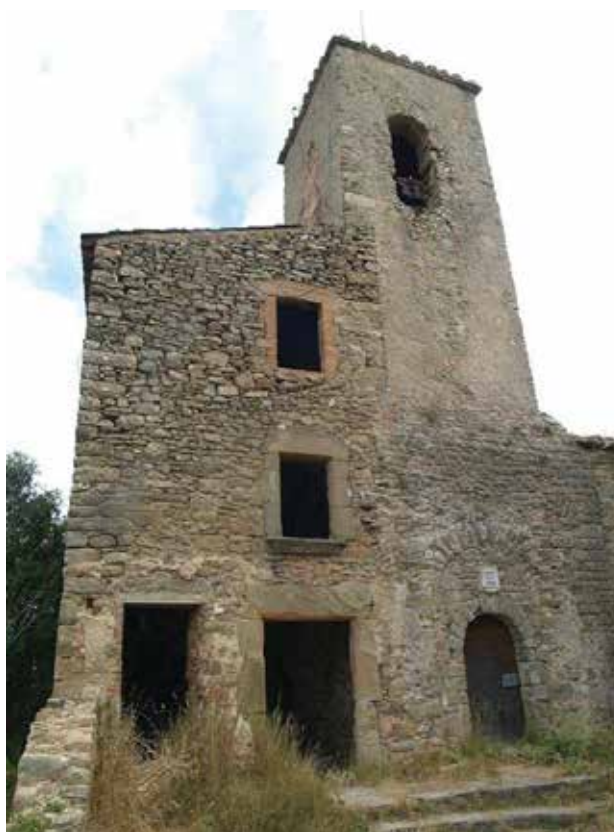
El pendent de l'antiga teulada queda perfectament marcat en els paraments de façana migdia i ponent; la finestra d'aquesta nova planta a la façana a migdia, té els brancals i la llinda d'obra vista manual, material que no apareix a la resta del conjunt.

Es pot apreciar també molt clarament la diferencia en l'aparell de pedra respecte la resta i també els brancals i llinda, amb obra de totxo massís, mentre que la resta de la rectoria són sempre de pedra.

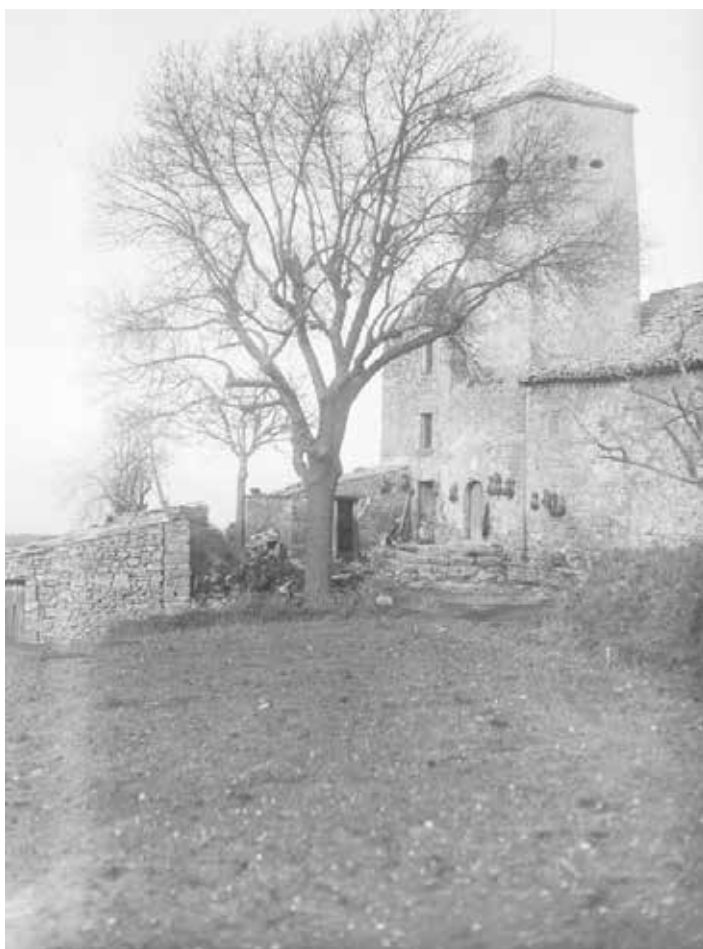
*En aquesta fotografia de Pere Català Roca, datada entre l'any 1950-1956, es poden observar, tant el cobert adossat davant la rectoria i el cobert o paller actualment enrunats tots dos.*

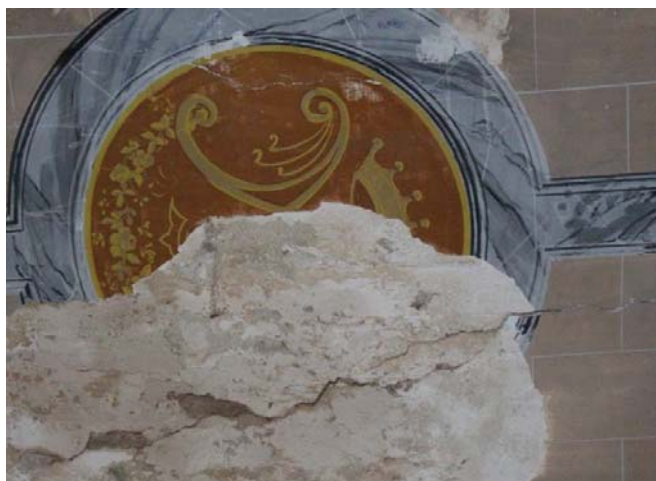
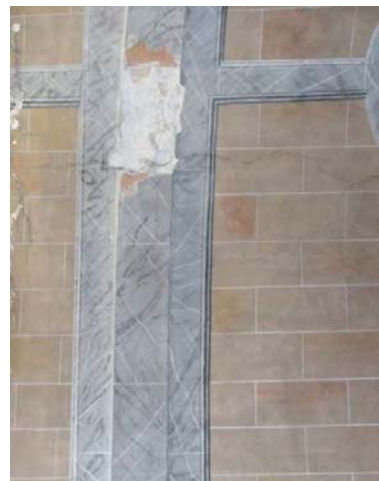
###### 4.1.1.- Volta de canó

Esquerda longitudinal de gairebé tota la llargada de la nau, seguint la direcció de la volta. No es conseqüència del moviment de les parets que reben la volta; donat que el seva desplomada, que s'ha pogut comprovar mitjançant l'aixecament topogràfic amb el sistema de núvol de punts, es mínima.

No sembla tampoc que sigui conseqüència d'assentaments diferencials de la paret de façana a llevant i la paret que separa la nau de les capelles laterals i la sagristia, que reben la seva empenta. El nivell del parament de la volta, a banda i banda de l'esquerda sembla el mateix, cosa que confirma que es pugui descartar aquesta diferència d'assentaments.

Amb força certesa, es pot assegurar que l'esquerda es conseqüència de la pròpia dinàmica de les reformes efectuades: el fet d'obrir el que en el seu moment era la façana a migdia, per afegir la capella lateral corresponent i la sagristia, podria haver produït moviments que provoquessin l'esquerda de la volta.

En aquesta zona de la volta, les entrades directes d'aigua de la coberta, son directes. ( Recordar que sobre el cor i a les capelles laterals existeix sota la teula, la solera de llosa de pedra que possiblement l'ha protegit millor).

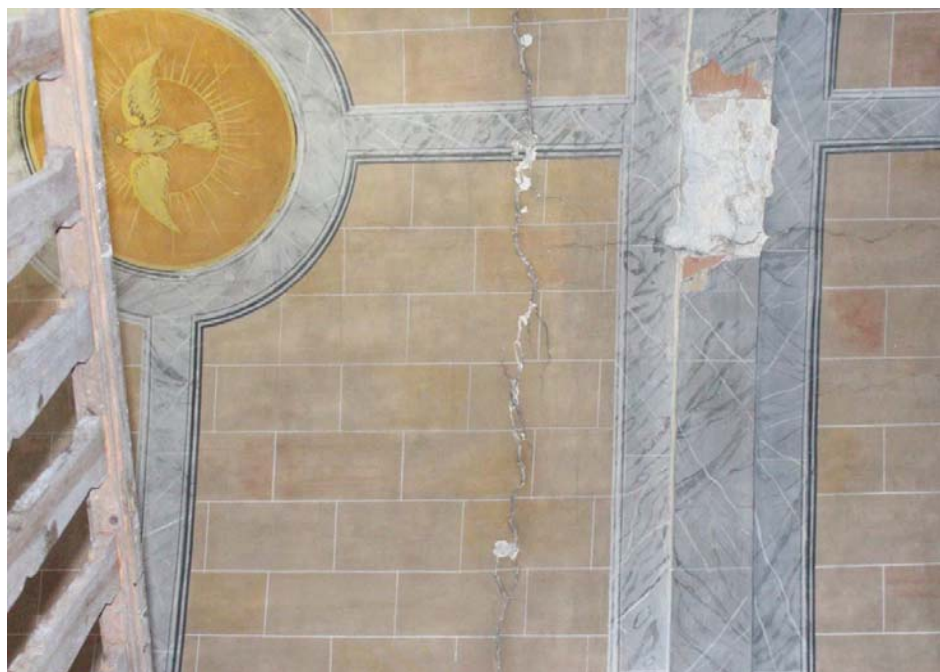
#### 4.1.2.- Volta de canó

Esquerdas interiors transversals a la volta de canó. La major coincideix amb una de les ampliacions, quan es van afegir els dos altars laterals. La causa podria estar en les obres fetes per obrir les parets que reben la seva empenta, per permetre el pas cap a les capelles. Es possible que es produís un moviment de la volta a la zona de l'ampliació, al debilitar les parets que la reben, mentre que la zona sobre el cor, quedés més travada.

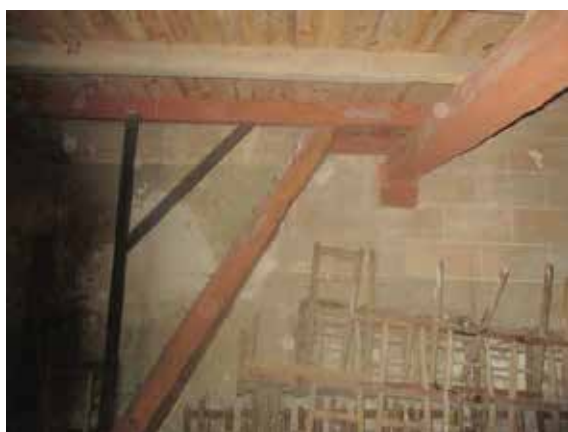
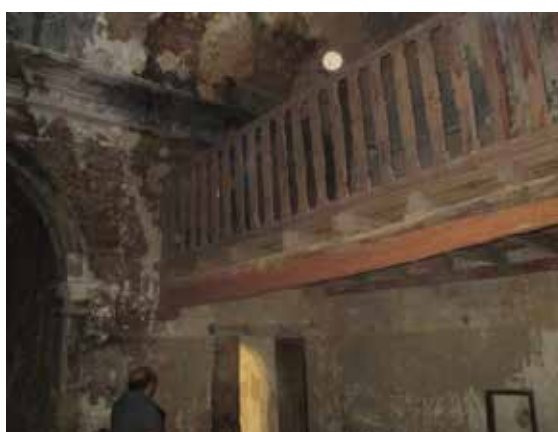
#### 4.1.4.- Cor.-

Des d'una escala de pedra, de tres graons i replà, adossada a la cantonada nord-ponent, arrenca una escala força dreta, de fusta, que permet accedir al cor. La seva estructura es de fusta, amb una jàssera de fusta sense treballar que dóna suport a unes biguetes de secció rectangular, que es recolzen a la esmentada jàssera i a la paret que separa l'església de la rectoria. Tot el conjunt està en estat molt precari; la barana, que es també de muntants lleugerament treballats i passamà de fusta, no es segura.

Reforç provisional del cor

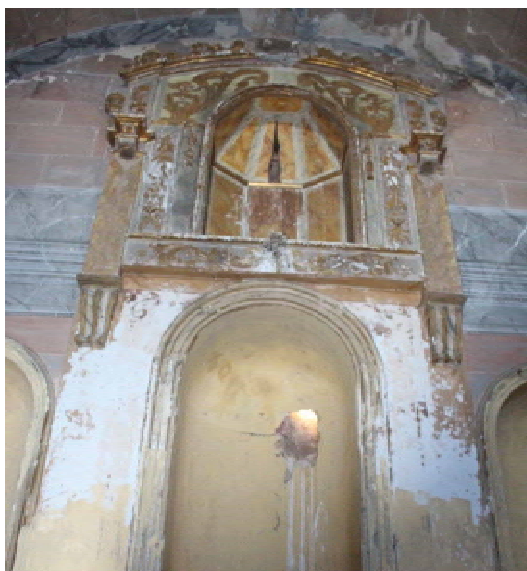
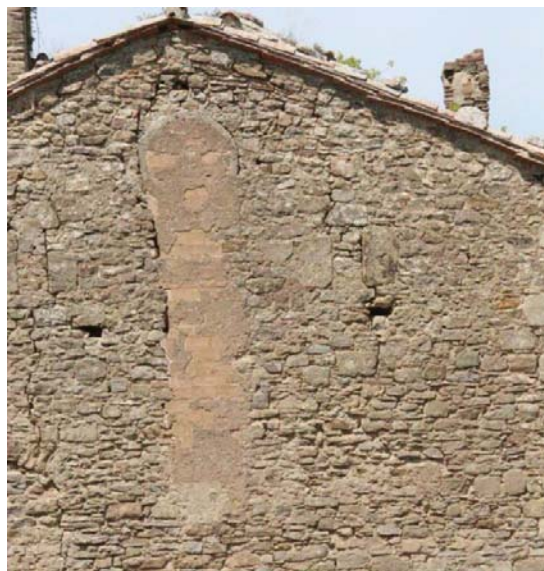
#### 4.1.5.- Fornícules.-

Les del altar principal, refoses a la façana a llevant, conserven la forma, i la superior, fins i tot l'ornamentació. El gruix de paret a l'exterior queda reduït a un envà. A la inferior, immediata a l'altar i passa la llum directe de l'exterior.

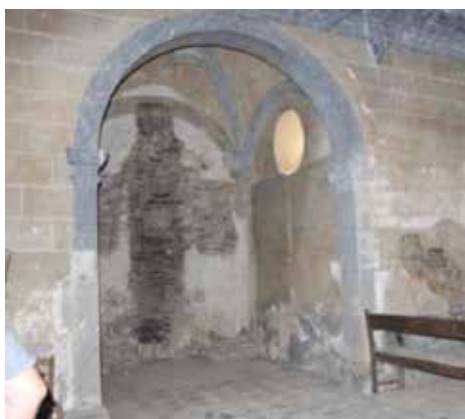
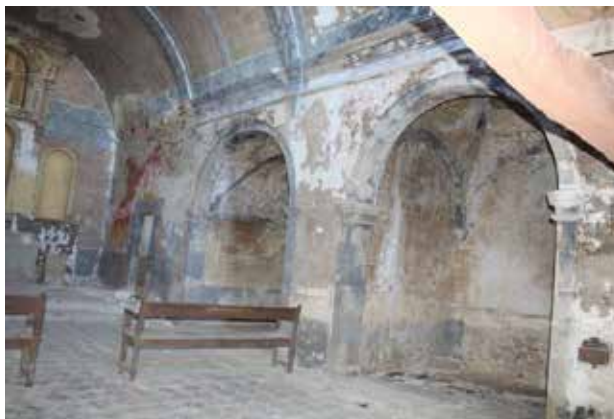
#### 4.1.6.- Altars laterals.-

Els altars han desaparegut; les fornícules de la capella de la façana a nord, directament, es varen arrencar i solament en queda el forat a la paret.

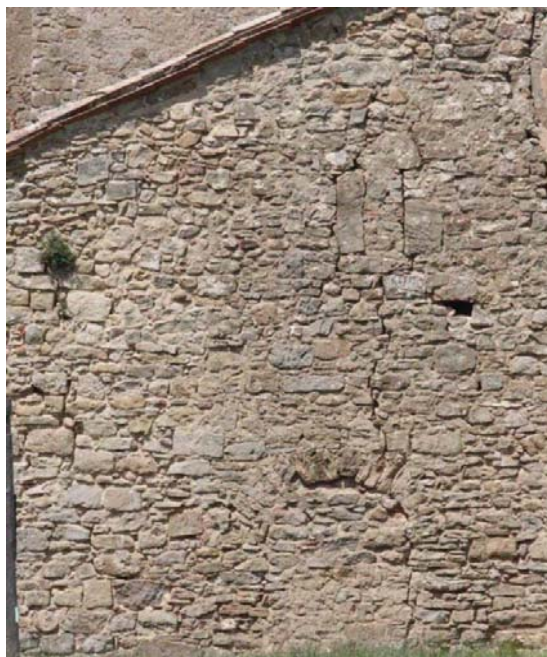
#### 4.1.7.- Esquerda a la paret de façana a llevant.

Es sensiblement vertical, neix del que sembla ser una porta tapiada, que donava a l'església directament, a nivell del actual altar(es veu clarament encastats a la paret els seus muntants i arc superior) i segueix fins a la coberta, seguint la posició de la fornícula interior dreta.

Es possible que sigui conseqüència de la pròpia construcció de la fornícula, donat que el seu gruix comporta una disminució important del guix de la paret de façana. Ja s'ha indicat que en el cas de la fornícula central, el gruix de la paret queda reduït a un envà. (En una fotografia de 1904, ja es pot apreciar aquest envà per la façana a llevant).

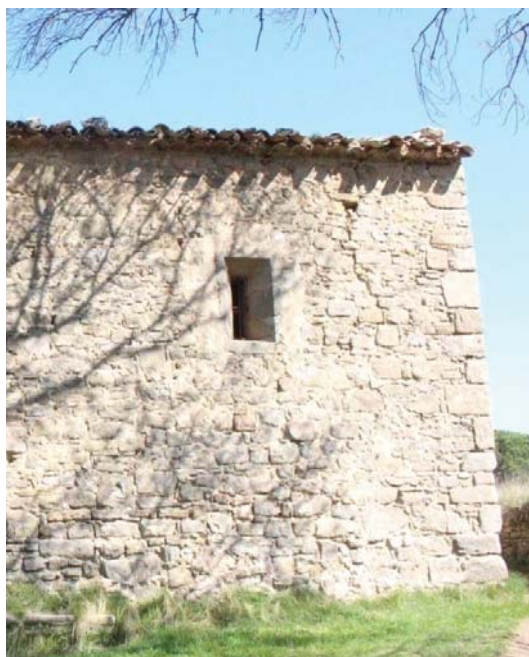
#### 4.1.8.- Esquerda a la paret de façana a migdia; part superior de la cantonada de la sagristia.

Te una inclinació d'uns  $45^{\circ}$ , i guanya amplada a mesura que s'acosta a la teulada; podria ser producte del petit moviment d'uns cms. de la cantonada, que desploma lleugerament cap a l'exterior.

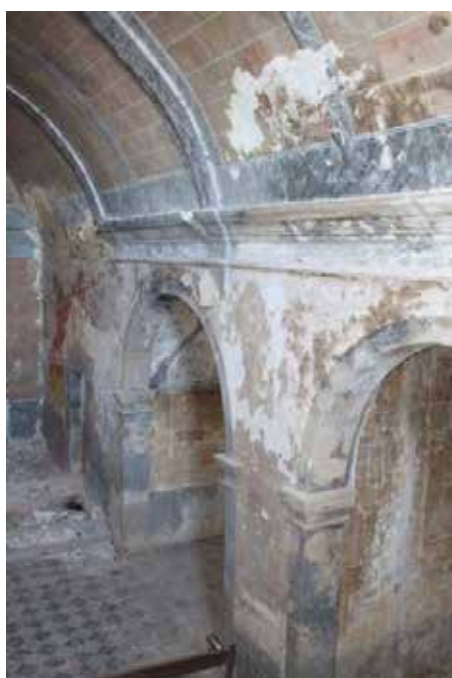
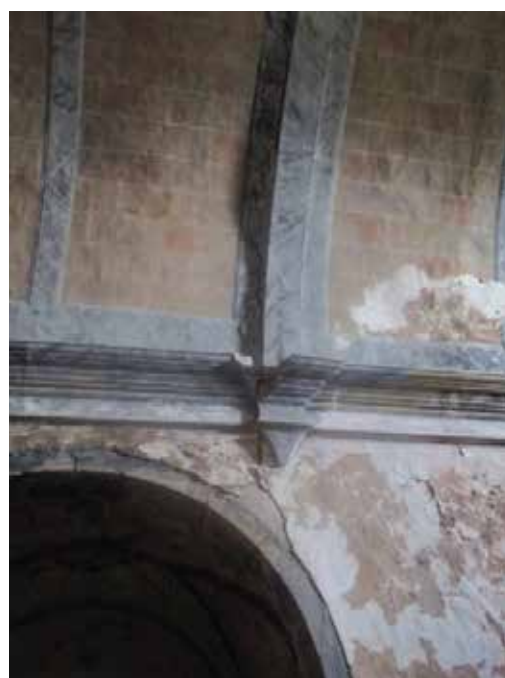
El paviment d'acabat presenta pèrdua de planeïtat, humitats, i peces trencades. Les obertures estan sense tancaments envidrats, o be directament, com a la zona de la rectoria, la capella de la Pietat, o sobre el cor, sense les seves fusteries, cosa que comporta entrada d'aigües pluvials. Fins fa poc, una òliba hi havia fet niu a la sagristia, entrant i surtin per l'obertura circular sobre la teulada de la rectoria.

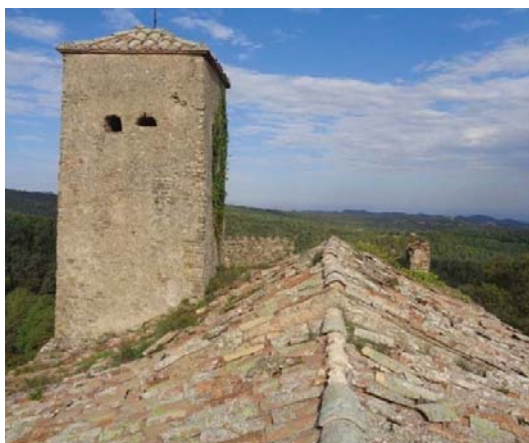
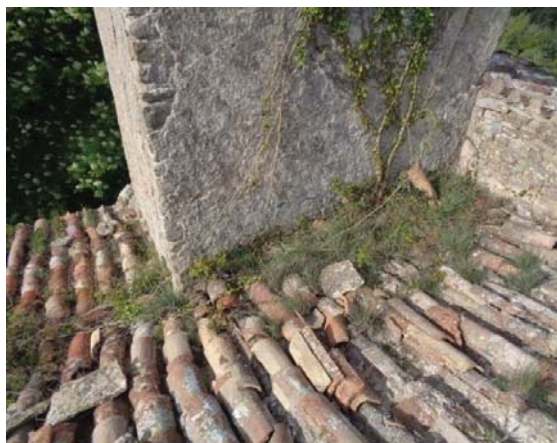
#### 4.1.10.- Aiguafonts

A la trobada de vessant de teulada a migdia amb l'arrencada del campanar en mal estat, que provoca entrades directes de pluvials a la capa de terra que dona el pendent de coberta, entre la volta de l'església i la llosa de sota les teules. El fet de que existeixi aquesta solera de lloses de pedra, en part, ha protegit l'església de l'entrada directe d'aigües pluvials,

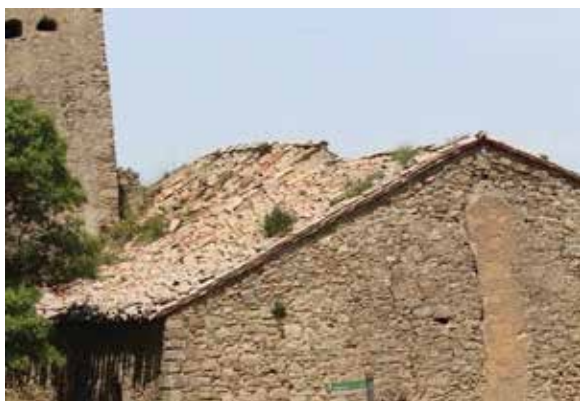
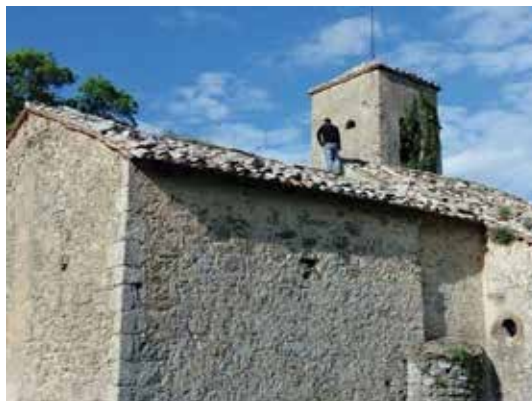
#### 4.1.11.- Acabat de teulada, de teula àrab ceràmica,

Tot ell està en mal estat i no es estanca, amb teules desplaçades i trencades. La teulada ha perdut planeïtat; els careners no son horitzontals i els diferents ràfecs han resistit malament les inclemències. Els pendents no son regulars; les canals estan brutes, i hi ha arrelat vegetació que afavoreix l'acumulació d'aigües pluvials cap a l'interior.

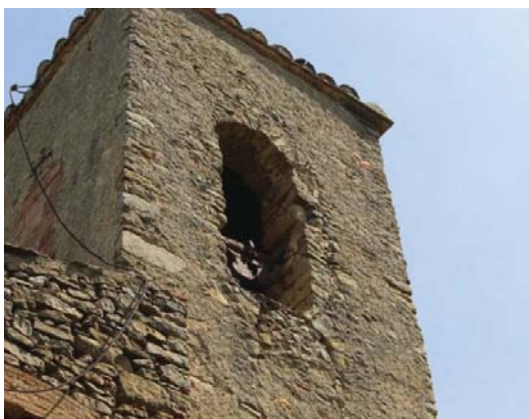
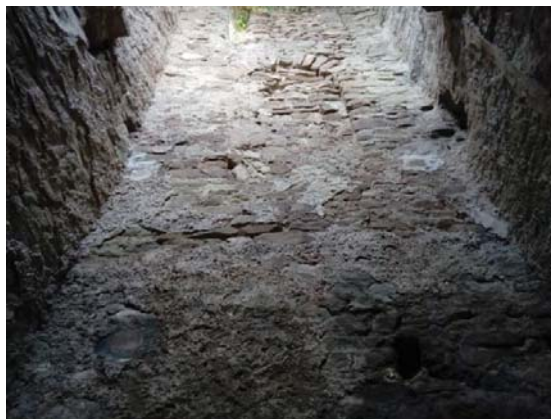
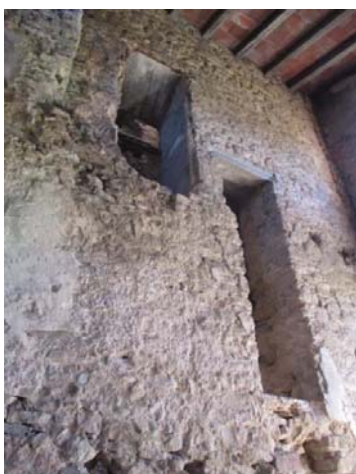
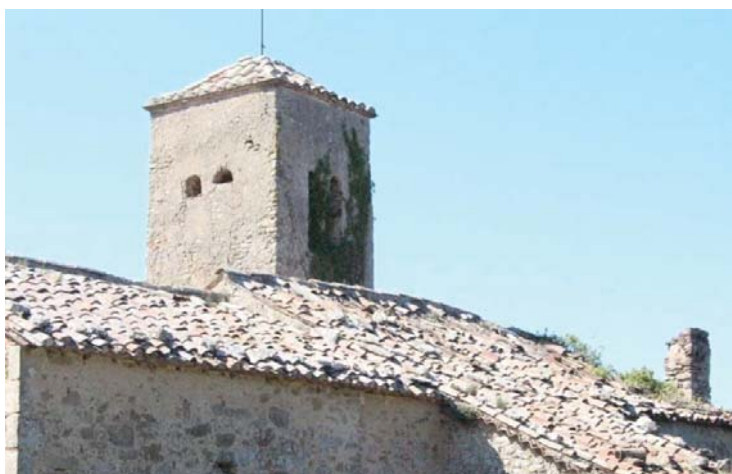
### 4.2.1.- Les obertures del campanar han estat molt modificades.

Inicialment les de la planta primera eren d'un sol arc i les de la planta segona geminades. L'obertura de la façana a migdia es d'una mida que va comportar el desmuntatge de les finestres geminades i rebaixar-ne l'ampit per fer un sol arc.

Els paraments tenen les juntes desgastades, amb obertures amb cairons de brancals i arcs caiguts; algunes estan tapiades. (la de la façana a ponent, per la segona planta de la rectoria).

L'escala i els sostres interiors han desaparegut.

La teula carenera, al centre de la teulada, feta sobre la volta de canó del sostre del campanar, presenta un desplaçament lateral, cap a migdia, de 22 cms.; i per tant, els careners de les diferents vessants, s'han mogut i no estan a 45° entre ells.

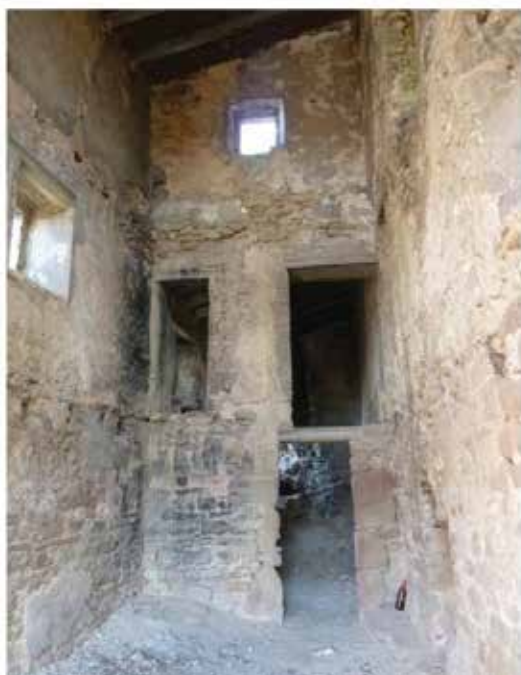
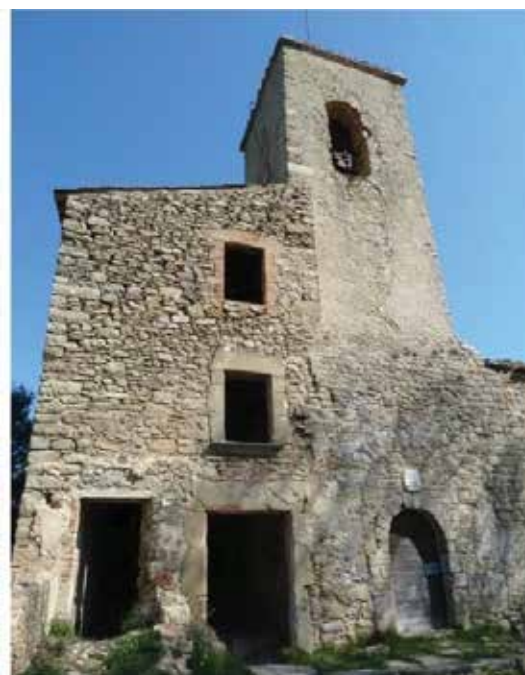
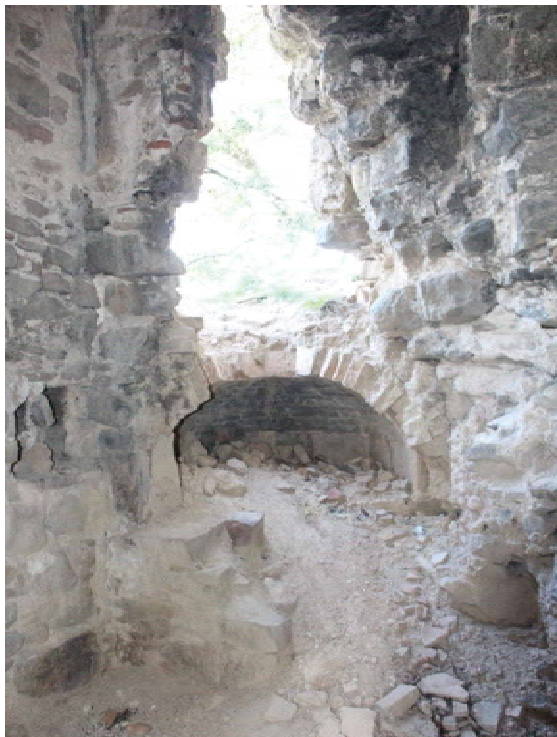
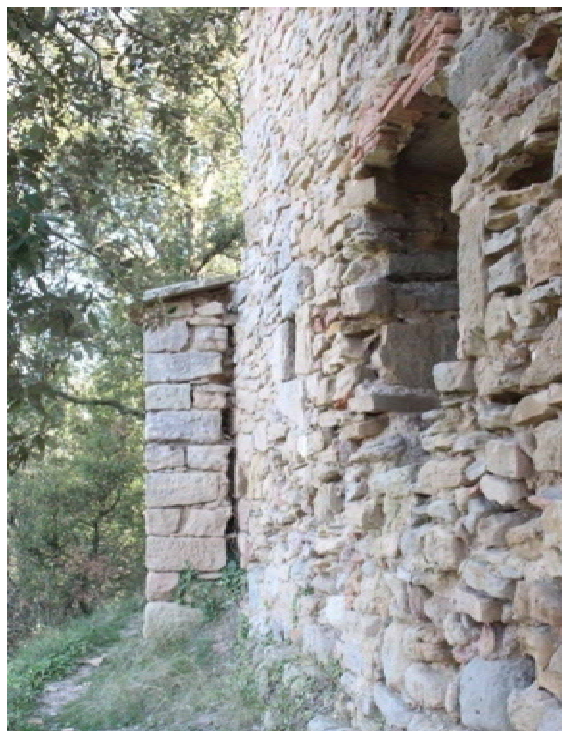
4.3.1.- En el incendi de l'any 1975, varen desaparèixer sostres intermedis i coberta. Els sostres interiors no s'han refet.

Les parets presenten uns paraments descarnats; a la paret que divideix la planta baixa i primera de la rectoria, es varen col·locar com a llindes d'obertures interiors, biguetes prefabricades auto resistents de formigó per assegurar provisionalment la seva estabilitat i per que el conjunt actuï com a contrafort i lligada entre la mitgera amb l'església i la façana a ponent de la rectoria.

Tot el conjunt està obert, sense portes ni finestres, (quedant exposada al vandalisme), amb l'única protecció de la coberta, que evita l'entrada directe de pluvials.

La planta baixa, sense paviment d'acabat, no està anivellada; l'aigua entra per la cara nord, (no es pot impedir l'entrada pel pany de paret del forn enderrocat) i surt per la porta d'entrada (a migdia).

L'estança interior, en planta baixa, presenta un forat en la seva façana a ponent, on podria haver-hi hagut una antiga finestra que sembla que es va desmuntar i es van emportar.

Tapiar obertures a la rectoria per raó de garantir-ne l'estabilitat.

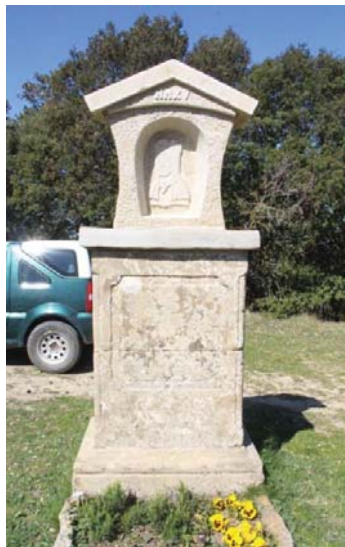
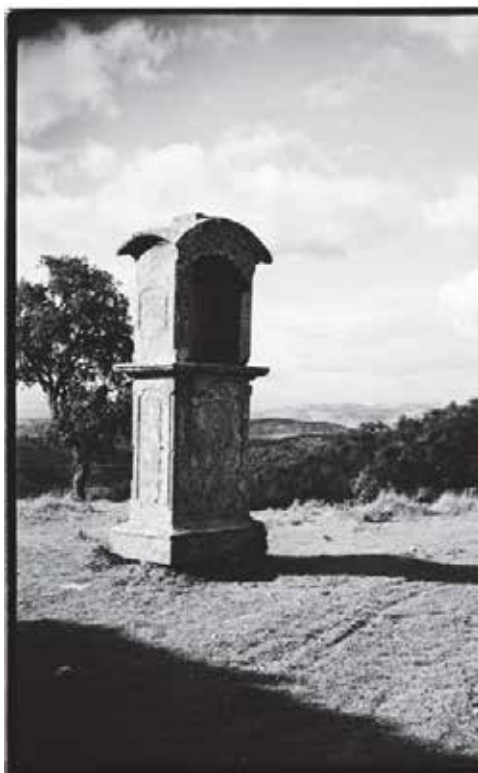
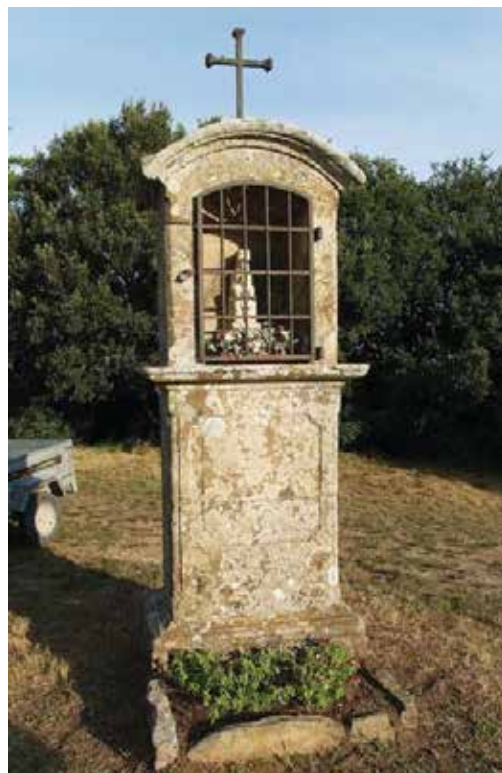
#### **4.5.- PEDRÓ.-**

La imatge de la Mare de Deu va esser robada (maig de 2015); es va substituir per una altre, amb mes voluntat que encert.

Sembla que s'ha pogut recuperar el pedró original, cosa que caldria confirmar.
