# SANT JULIÀ D'ÚIXOLS

CASTELLTERÇOL (MOIANÈS)

Informe final de conservació-restauració de les pintures  
murals de la volta i actuació d'urgència a les restes  
arqueològiques de l'església romànica

**CRBMC 15148**

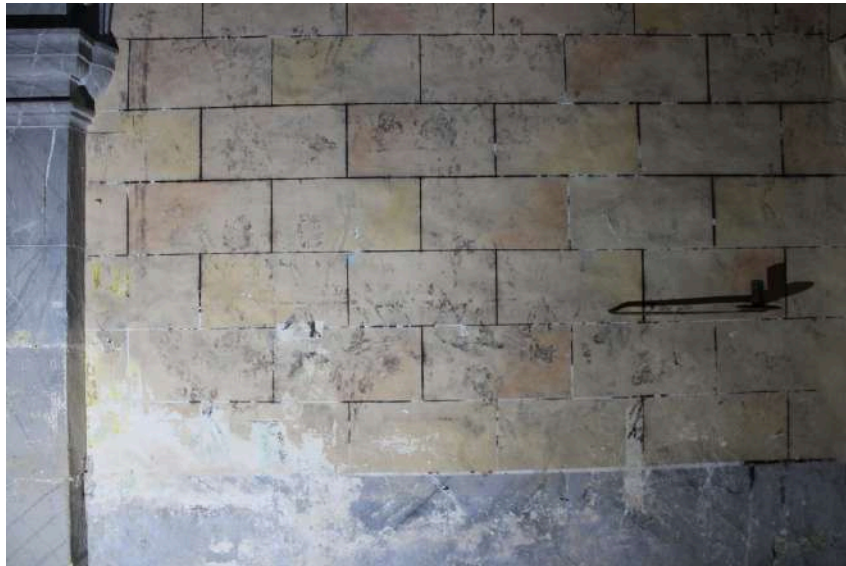
Mur de la capella dels Dolors on s'ha identificat verd maragda i groc de crom just sota el carreuat | Fotografia de Núria Jutglar

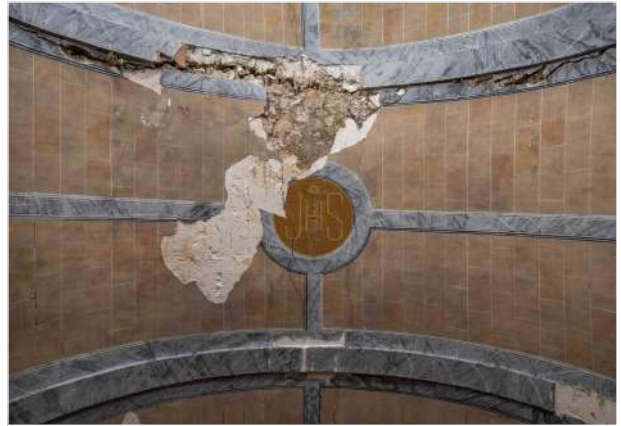
La primera esquerda es troba a la Volta 1 amb la paret de l'altar. La segona, entre la Volta 2 i 3 on s'apreciava perfectament l'adossat de les dues fases de construcció i la tercera esquerda s'ubica a la volta 3.

Degut als antics moviments estructurals de l'edifici, no tant sols van provocar les esquerdes sinó també una **pèrdua de suport petri** degut la gran separació que mostraven les esquerdes. Una altre pèrdua de suport important provocat pel moviment de l'edifici ha estat el despreniment o **pèrdua dels maons dels arcs faixons**. Cal recordar que aquests arcs són únicament ornamentals i no estructural. Les pèrdues han estat a l'extrem de l'arc feixó de la cara sud entre la Volta 1 i 2 així com la seva cornisa; Entre la Volta 2 i 3, que és la que mostrava una major pèrdua (quasi tres quartes parts de l'arc); I l'arc feixó d'entre la Volta 3 i 4, que la seva pèrdua de menor rellevància.

Esquerda i pèrdua de suport de l'arc faixó | zona central entre la Volta 2 i Volta 3 | Fotografia de CRBMC

**ESQUERDES:** es va aplicar el mateix morter i fragments de totxo falcats entre les pedres de la volta. Es van usar totxos de ceràmica cuita aprofitats de la mateixa obra (caiguts dels arcs). La part central de les 2 esquerdes van ser consolidades per paletes, i les zones més estretes, així com les esquerdes en la unió amb els paraments est i oest per les restauradores, ja que estaven connectades amb les fissures i desplaçats de les pintures. En alguns punts va caldre injectar morter amb ajuda de pistola.

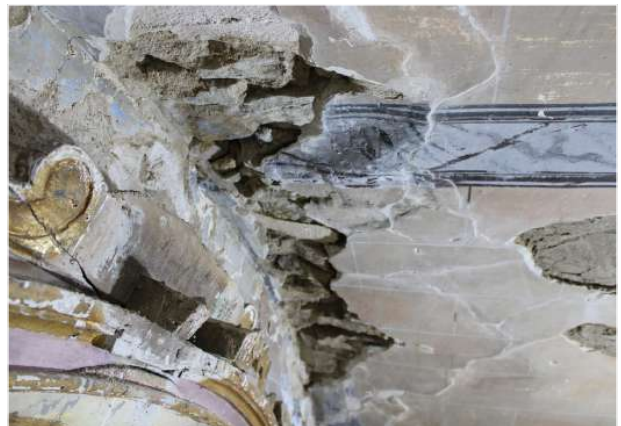
Detall de l'esquerda i pèrdua de suport | zona central de la volta 1 amb el parament de l'altar | Fotografia de Alba Morell

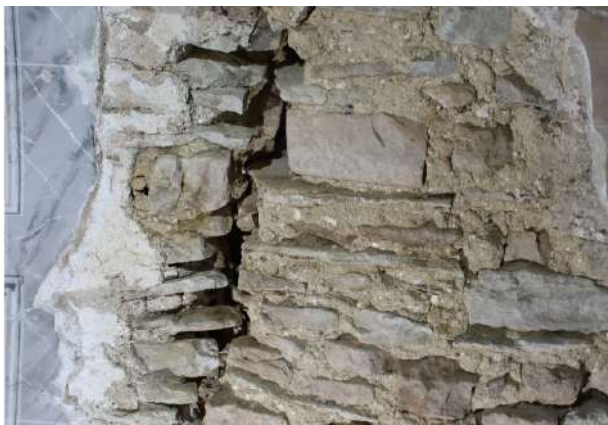
Detall d'esquerda i pèrdua de suport | zona central entre la Volta 2 i Volta 3 | Fotografia de Alba Morell

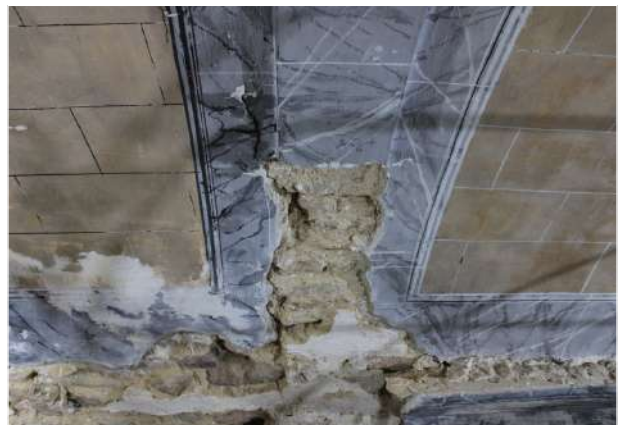
Pèrdua de suport d'arc faixó | zona sud entre la Volta 1 i 2 | Fotografia de Alba Morell

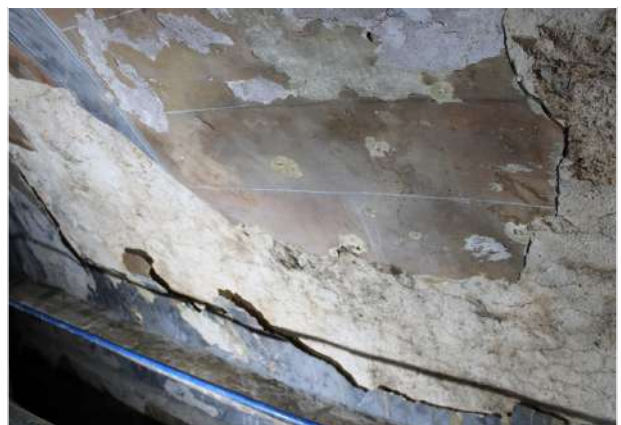
Detall de la gran separació del desplaçat de la capa de preparació | zona sud de la Volta 4 | Fotografia de Alba Morell

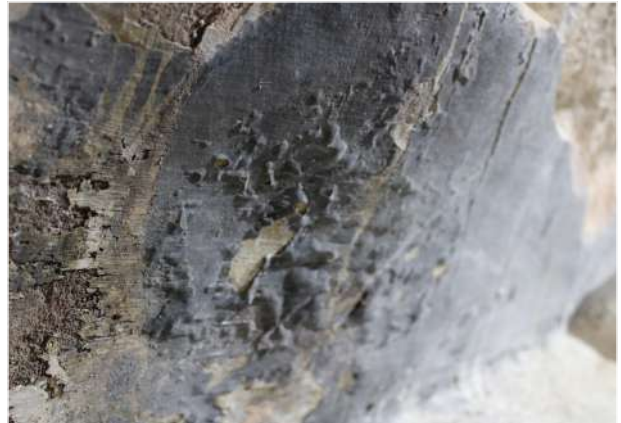
Tal com s'ha dit anteriorment, l'incendi a la zona de l'habitatge ha provocat una alteració a la capa pictòrica que es mostra en forma de **butllofes**, causades per la deshidratació i alta temperatura.

Butllofes del suport pictòric del S.XIX provocades per l'incendi. | zona nord de la Volta 4 | Fotografia de Alba Morell

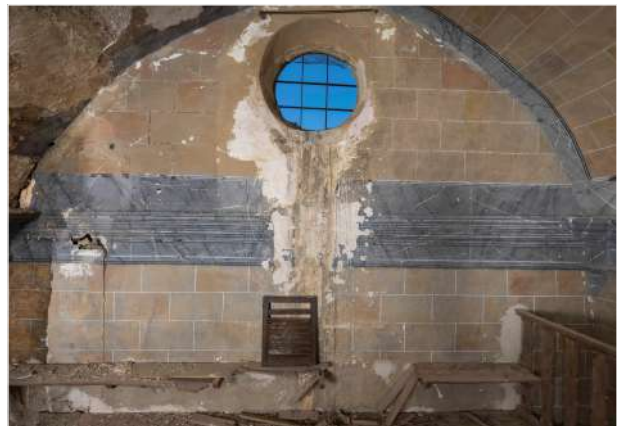
Escorrenties de la finestra absidial| zona paret de l'absis | Fotografia de CRBMC

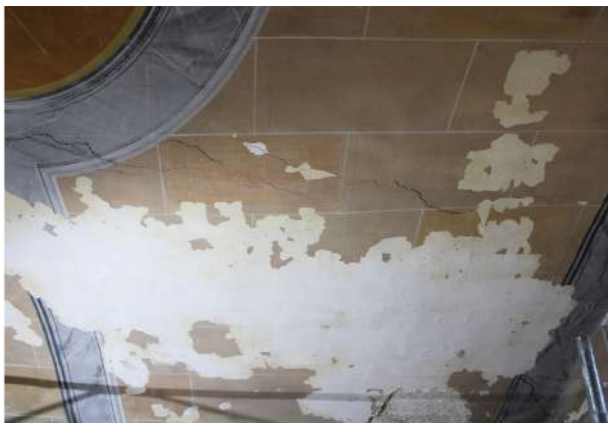
Pèrdua de capa pictòrica del S. XIX| zona nord- central de la Volta 3 | Fotografia de Alba Morell

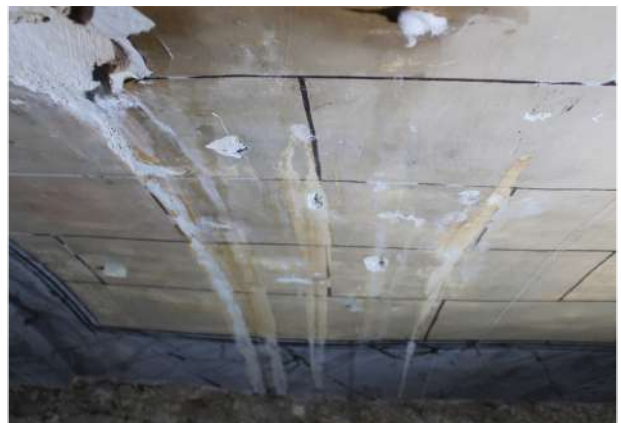
Detall d'escorrenties i pèrdua de policromia del S.XIX | zona nord de la Volta 1 | Fotografia de Alba Morell

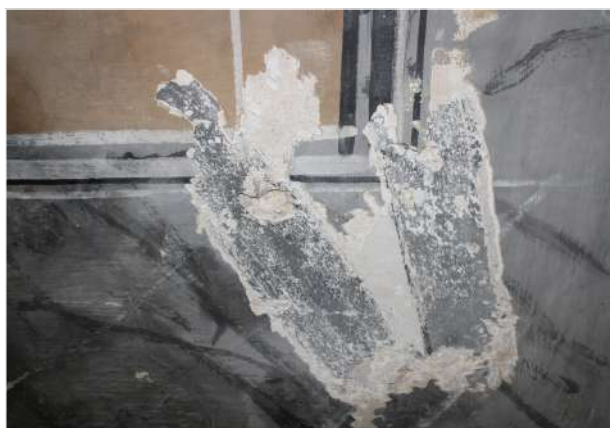
Detall de l'arrencament dels dos encintats del S.XVIII | zona sud de la Volta 3 | Fotografia de Alba Morell

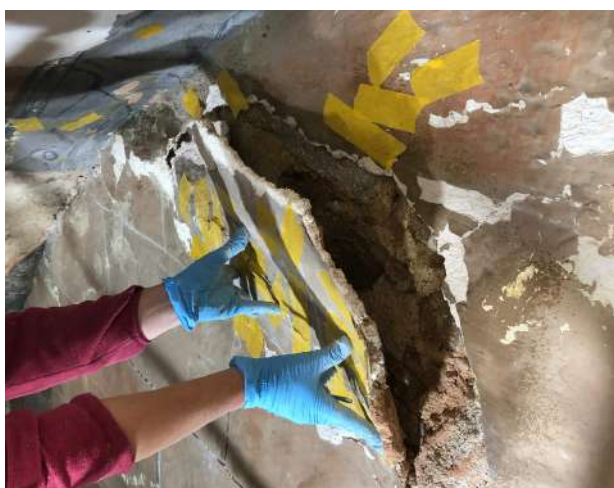
Colocació de gran placa amb morter | mur de l'òcul a la volta 4 | Fotografia de Núria Jutglar

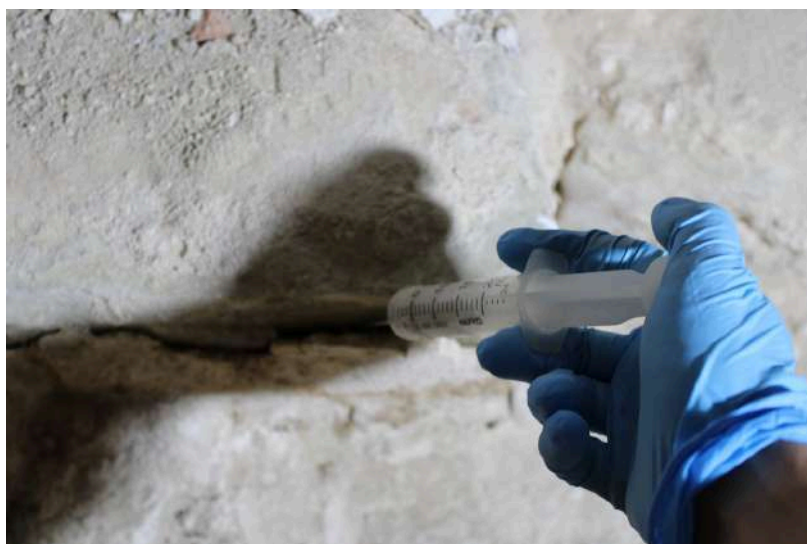
Procés de consolidació per injecció | altar quadrangular de l'absidiola sud |  
Fotografia de Núria Jutglar

Un cop finalitzada la neteja es va realitzar la consolidació amb morter de calç hidràulica i pols de marbre a proporció 1:2. Abans d'afegir el consolidant va caldre un tractament previ d'obertura de porus per assegurar la fixació. La consolidació es va emprar a partir de la injecció de tal manera que penetra a l'interior de les disjuncions i obtenint una major consolidació entre els fragments.
