# SANT JULIÀ D'ÚIXOLS

CASTELLTERÇOL (MOIANÈS)

Informe final de conservació-restauració de les pintures  
murals de la volta i actuació d'urgència a les restes  
arqueològiques de l'església romànica

**CRBMC 15148**

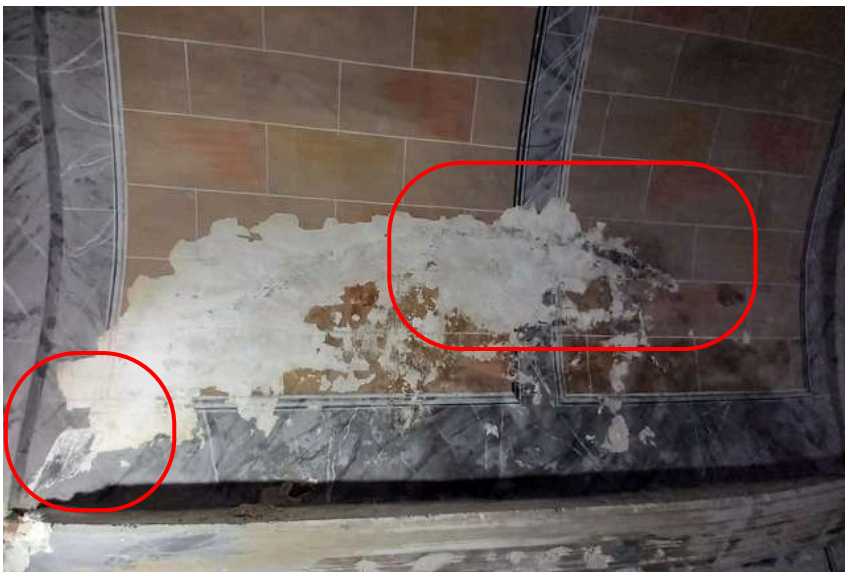
Volta 3 sud. Les pèrdues van permetre identificar part de la lluneta semicircular i l'arrencada del segon arc | Fotografia d'Alba Morell

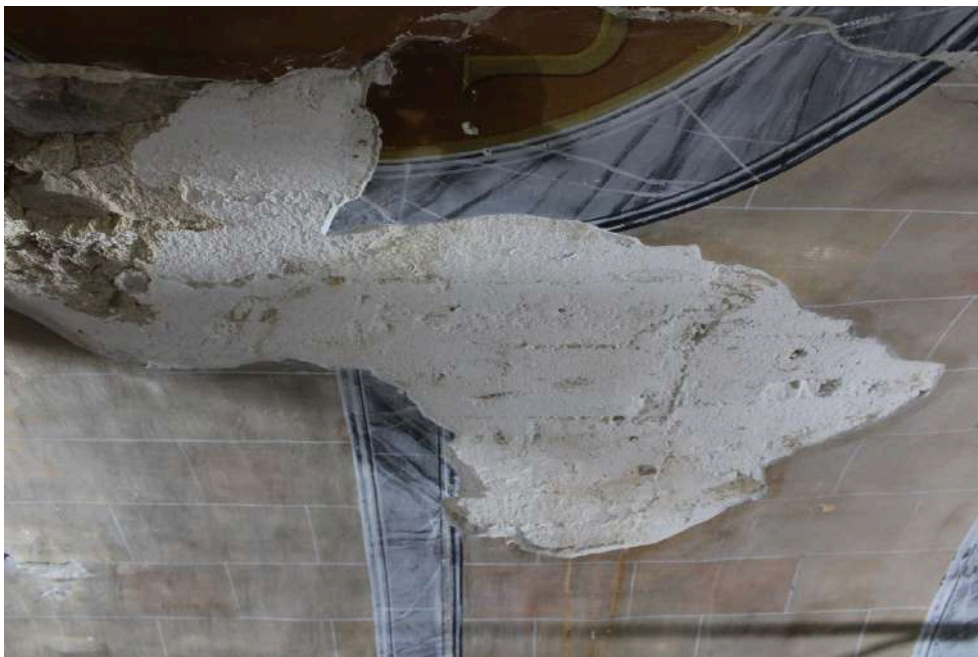
Marca de l'encofrat del morter de la capa de preparació | Volta 2 | Fotografia de Alba Morell

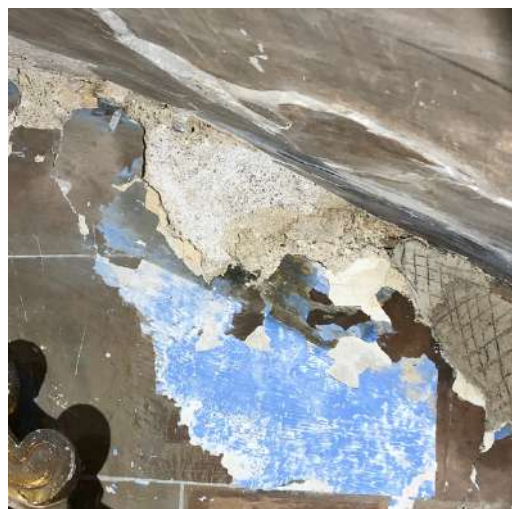
Estrat de blau ultramar | parament de l'altar | Fotografia de Núria Jutglar

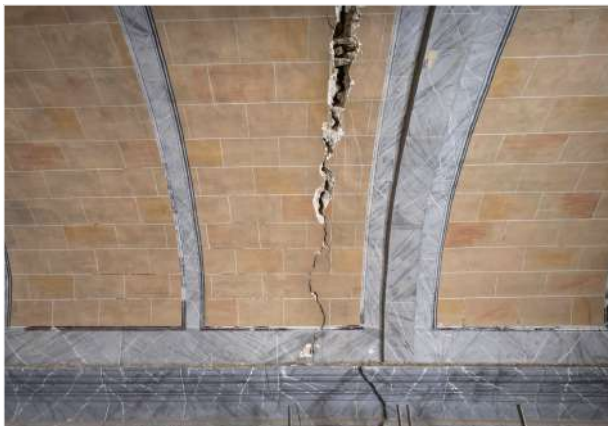
La primera esquerda es troba a la Volta 1 amb la paret de l'altar. La segona, entre la Volta 2 i 3 on s'apreciava perfectament l'adossat de les dues fases de construcció i la tercera esquerda s'ubica a la volta 3.

Esquerda vertical de parament | zona nord de la Volta 3 | Fotografia de CRBMC

**ESQUERDES:** es va aplicar el mateix morter i fragments de totxo falcats entre les pedres de la volta. Es van usar totxos de ceràmica cuita aprofitats de la mateixa obra (caiguts dels arcs). La part central de les 2 esquerdes van ser consolidades per paletes, i les zones més estretes, així com les esquerdes en la unió amb els paraments est i oest per les restauradores, ja que estaven connectades amb les fissures i desplaçats de les pintures. En alguns punts va caldre injectar morter amb ajuda de pistola.

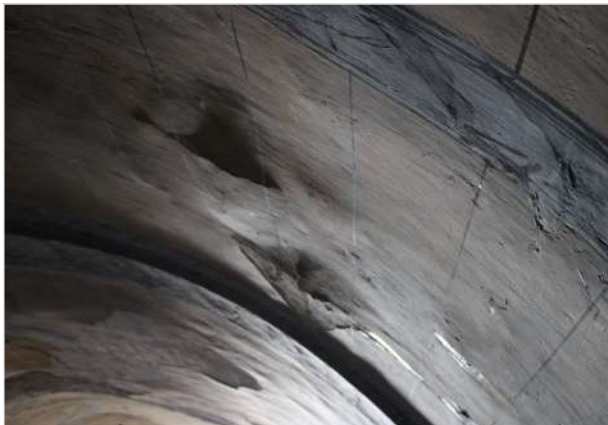
Fotografia amb llum rasant de la deformació superficial provocada per les bosses d'aire de l'interior | zona nord de la Volta 1 | Fotografia de Núria Jutglar i Alba Morell

Durant el procés de consolidació de la capa de preparació, també es va intentar (si la superfície ho permetia) **rectificar les deformacions superficials** provinents de les bosses d'aire internes. La rectificació es realitzava quan la superfície estava en un punt d'humitat adequat per poder-la recol·locar a lloc. Aquestes tasques es van realitzar amb l'ajut de puntals i canyes de riu per la seva flexibilitat, el suport pictòric però era protegit prèviament per un paper de polièster i amb escumes de diferents amplades tipus Foam®. Degut a la debilitat de la capa policroma, el control d'humitat havia de ser molt exhaustiu, ja que si hi havia un excés, es podia provocar un trencament o creació de noves fissures, debilitant encara més, la superfície.

En els casos que no es va poder recuperar la planeïtat, es va omplir la bossa amb el morter en diferents fases.

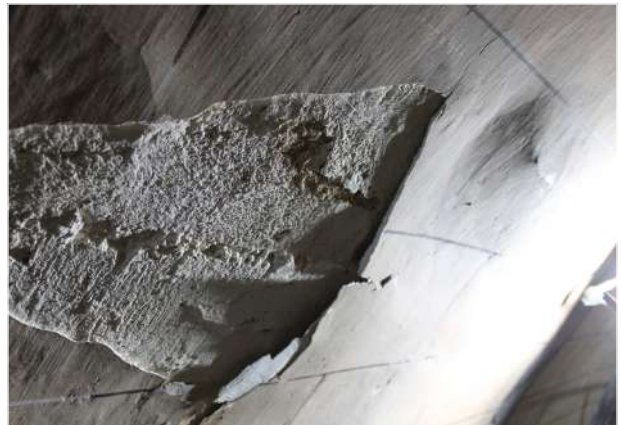
Descohesió de la capa de preparació de guix amb l'estrat subjacent. | zona nord de la Volta 1 | Fotografia de Núria Jutglar i Alba Morell

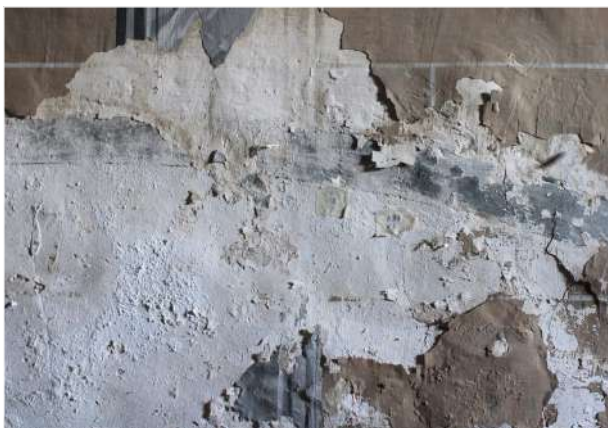
En les zones baixes de la volta 1 i 3 al cantó nord, coincidint amb les llacunes de capa pictòrica, s'han detectat **eflorescències salines** puntuals, causades per acumulació de sals solubles en aigua que han migrat a la superfície en l'evaporació. Són les zones on hi havia hagut més filtracions d'aigua.

Eflorescències salines puntuals | zona sud de la volta 3 | Fotografia de CRBMC

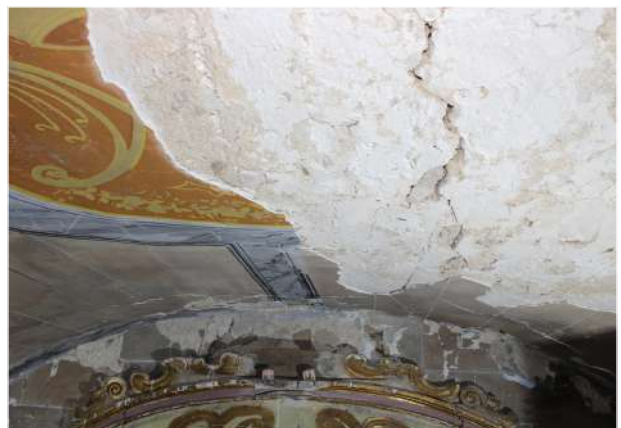
Detall d'una de les grans pèrdues de capa de preparació creant una gran llacuna de policromia | zona central de la Volta 1 | Fotografia de Alba Morell

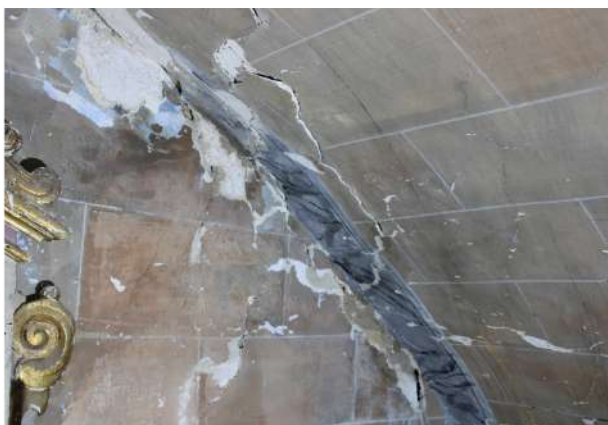
Desplacats múltiples i continus a l'esquerra de l'entrega de la volta amb el parament de l'altar | Fotografia de Alba Morell

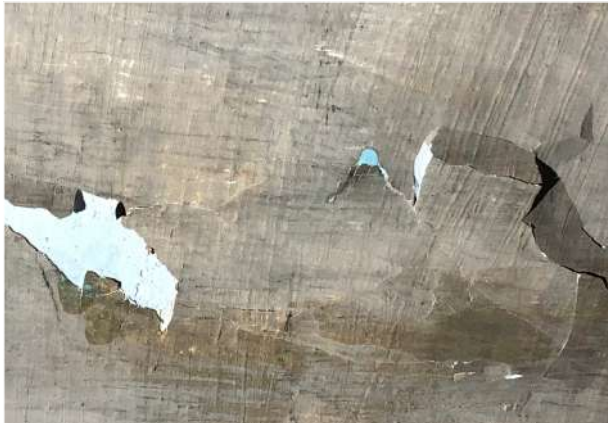
Aixecaments i pèrdues dels estrats pictòrics del s.XIX (capa pictòrica i preparació) | zona sud de la Volta 1 | Fotografia de Núria Jutglar

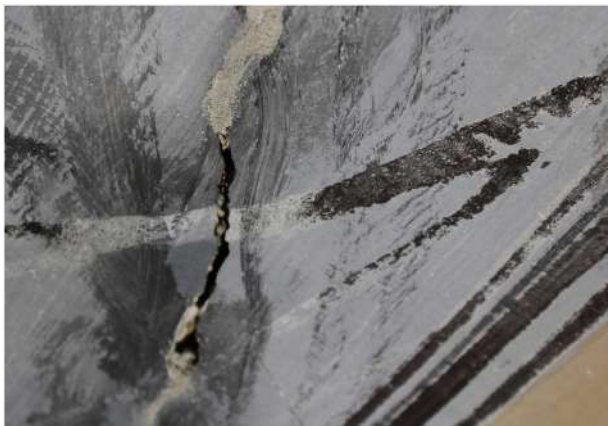
Una de les patologies més singulars que s'ha detectat en l'estrat pictòric del S.XIX és l'**alteració cromàtica** de les línies blanques que han virat a color marró fosc-negre. Aquesta alteració no és homogènia ni està ubicada en zones concretes, sinó que és de manera generalitzada i molt arbitrària. Aquesta alteració pot estar relacionada amb la seva composició, **blanc de plom** o cerusa, un pigment blanc usat des de l'antiguitat i molt preuat per la seva capacitat cobrent. Fou l'únic blanc de qualitat fins al s.XIX, quan se'n va restringir la venda a artistes per la seva toxicitat. Però a més de ser nociu per la salut, el blanc de plom té un altre inconvenient: enfosqueix en presència d'ambients humits i àlcalis perquè el carbonat bàsic de plom es transforma en sulfur de plom negre-marronós. Aquest efecte és més acusat quan la pel·lícula pictòrica es troba en contacte amb l'aire, és a dir, en pintura mural, medis aquosos i superfícies no vernissades. És conegut que aquest pigment no es pot utilitzar en la tècnica del fresc, degut al pH bàsic de la calç.

Detall de l'alteració cromàtica del blanc | zona nord de la Volta 2 | Fotografia de Alba Morell

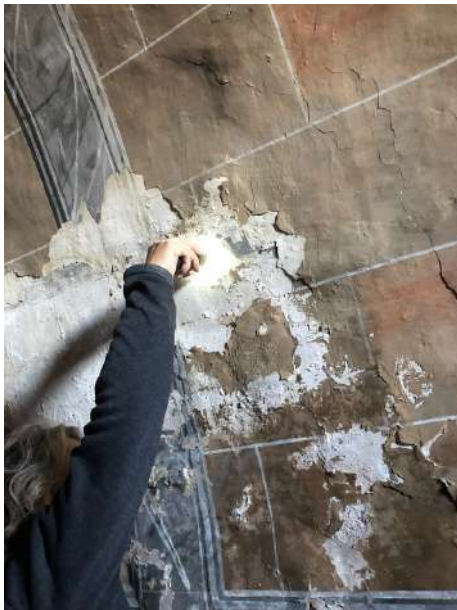
→1. Policromia del s.XVIII

→2. Capa de guix A (rosada)

→3. Policromia s.XIX (base marró)

Zona d'observació amb microscopi digital i fotografia a 50x | Volta 3 cara sud | Fotografia de Núria Jutglar

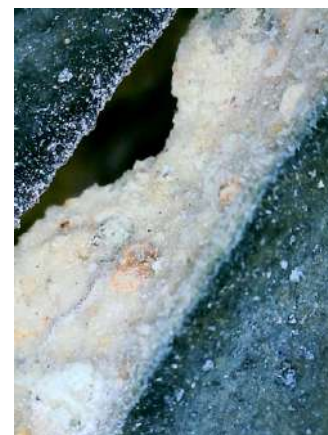
Detall aixecament estrat pictòric del s.XIX a 50x | Volta 3 cara sud | Fotografia de Núria Jutglar

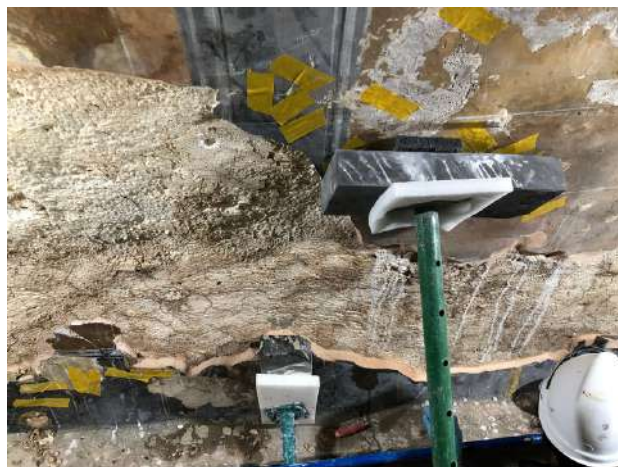
Sistema de puntals i bisellat de llacuna | zona sud de la Volta 4 | Fotografia de Núria Jutglar

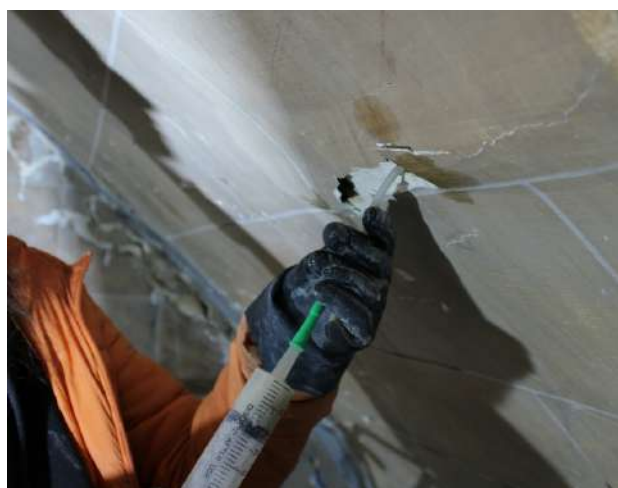
Injecció de morter amb catèter de silicona | zona nord volta 1 | Fotografia de Alba Morell

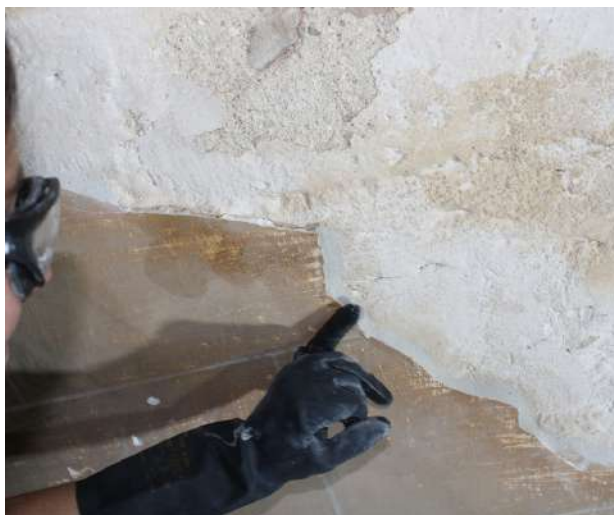
Detall del bisell de seguretat | Volta 2 | Fotografia de Alba Morell

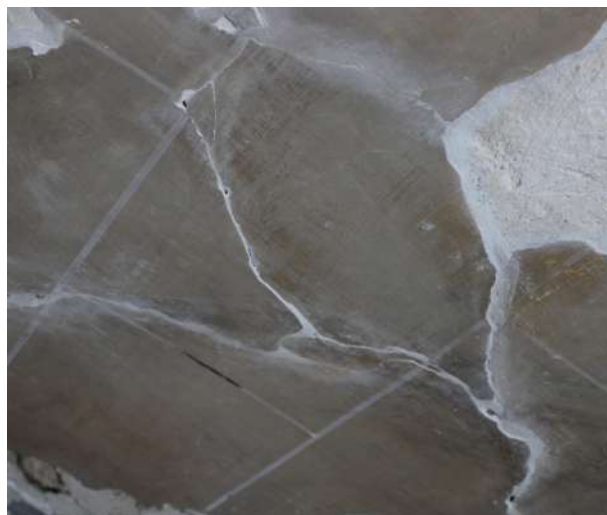
Tancament preventiu d'esquerdes. Es deixen perforacions obertes per injeccions posteriors | Volta 2 | Fotografia de Alba Morell

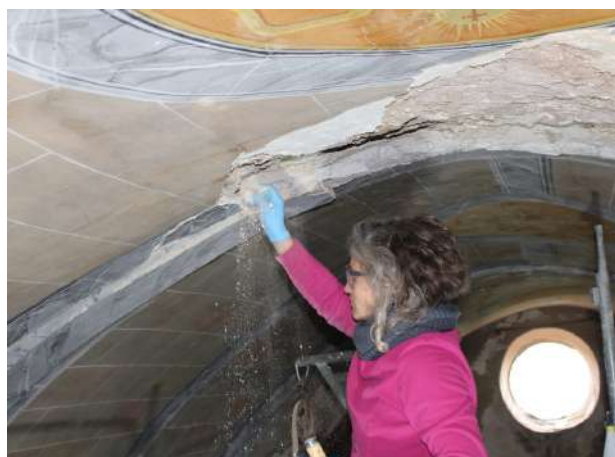
Estat pulverulent dels morters antics | llacuna gran volta 2 | Fotografia de Núria Jutglar

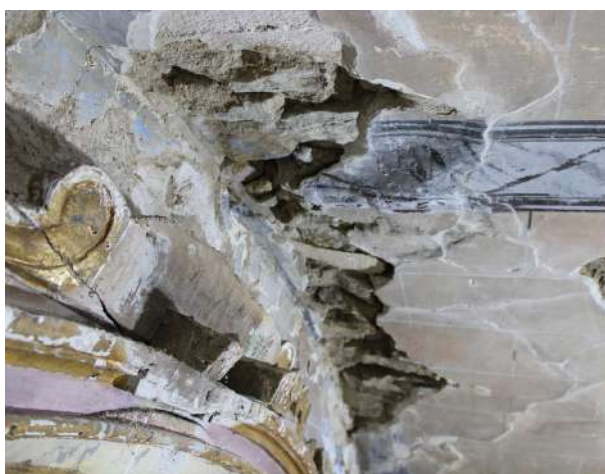
Després del sanejament de l'esquerda | volta 1 | Fotografia de Alba Morell

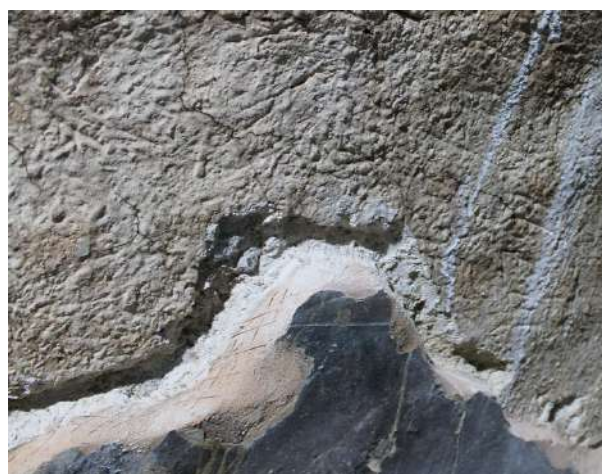
Detall del bisell i perímetre de seguretat a la llacuna gran | volta 4 | Fotografia de Alba Morell

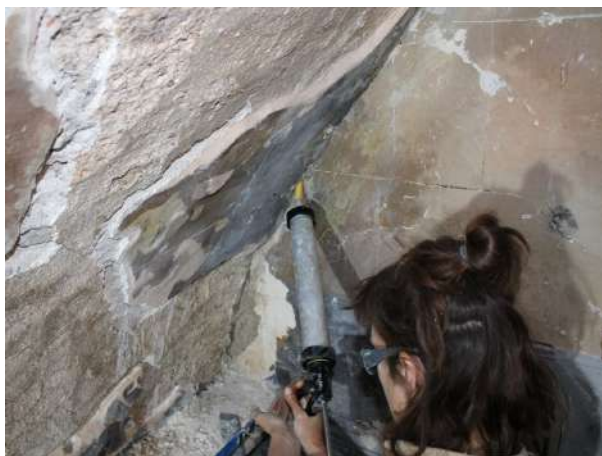
Injecció de morter amb pistola a l'esquerda | volta 4 |  
Fotografia de Alba Morell

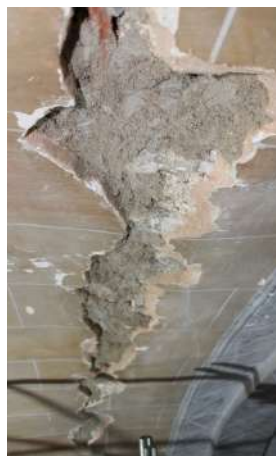
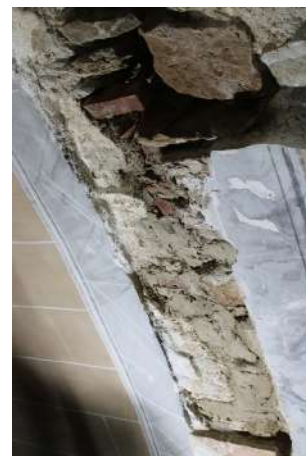
Consolidació d'esquerdes amb morter de calç i  
fragments de totxo | volta 2 i 4 | Fotografia de Alba  
Morell

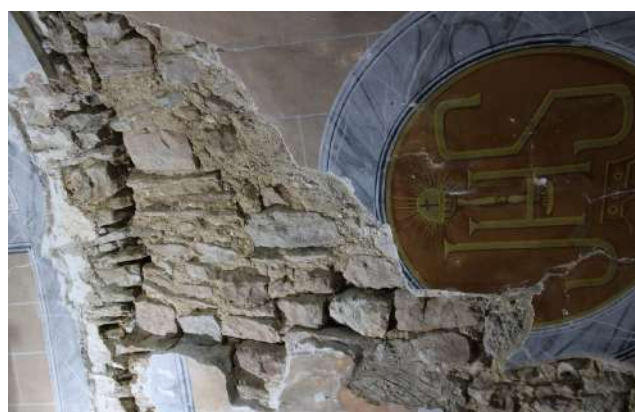
Esquerda gran que connecta amb la llacuna després del  
sanejament | volta 2 | Fotografia de Alba Morell

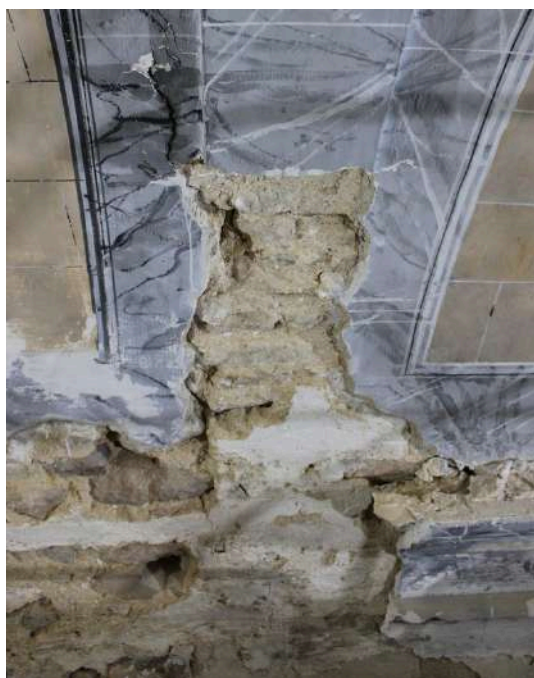
Pèrdua de suport a l'arrencada d l'arc faixó | volta 1-2 | Fotografia de Alba Morell

Entenem per reintegració volumètrica tornar els volums perduts, en aquest cas, les pèrdues dels arcs faixons. Es va decidir amb arquitectes i la constructora refer-los amb totxos i guix ja que, tot i que són falsos, la seva restitució donava unitat al conjunt. Després de la feina de paletaeria, es van igualar les desviacions als laterals amb morter i finalment es va aplicar el lliscat final sota nivell. Cal dir que l'arc que presentava més pèrdua i en la zona central era entre la volta 2 i 3, és a dir, coincidint amb l'esquerda transversal que divideix la nau. En aquest cas es van ajudar de puntals.

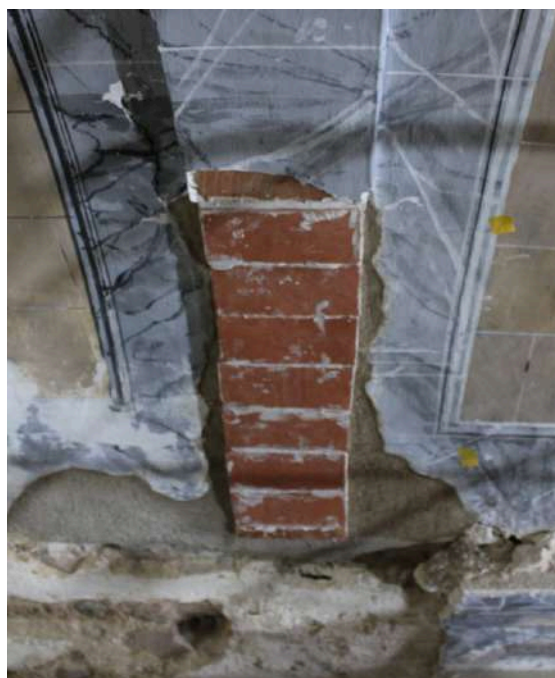
Reintegració volumètrica amb totxo | volta 1-2 | Fotografia de Alba Morell

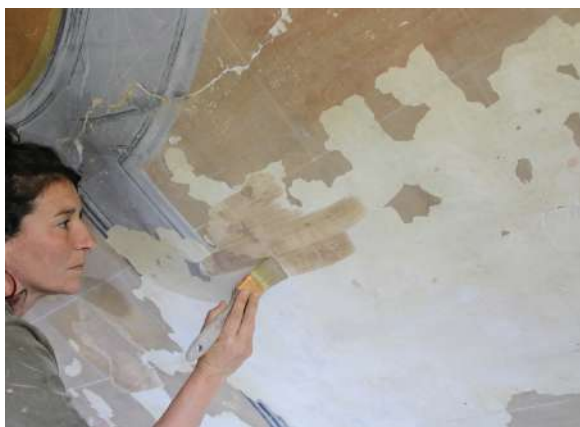
Primera capa de pintura a la calç en llacuna amb pèrdua de capa pictòrica | volta 4 | Fotografia de Alba Morell

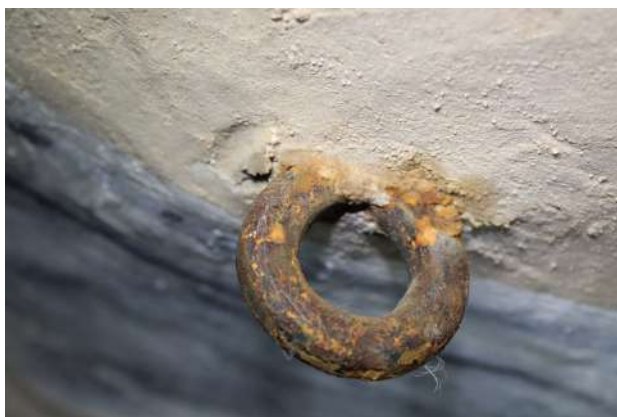
Anella de ferro abans del tractament | volta 1| Fotografia de Alba Morell

En els dos casos, el tractament va consistir en una neteja mecànica amb l'ajut d'un vibro-incisor i neteja química per extreure la resta de partícules d'òxid i finalment es va realitzar un tractament d'estabilització d'oxidació.

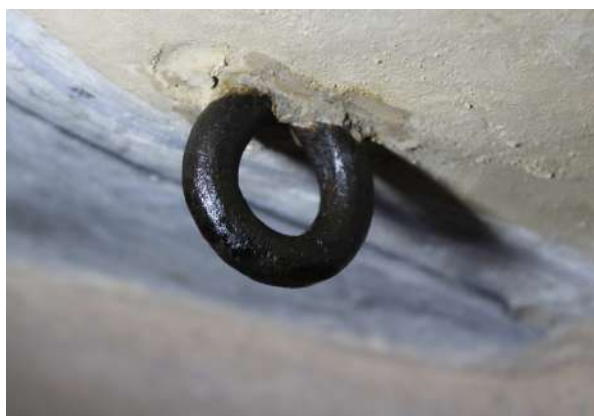
Anella de ferro després del tractament | volta 1| Fotografia de Alba Morell

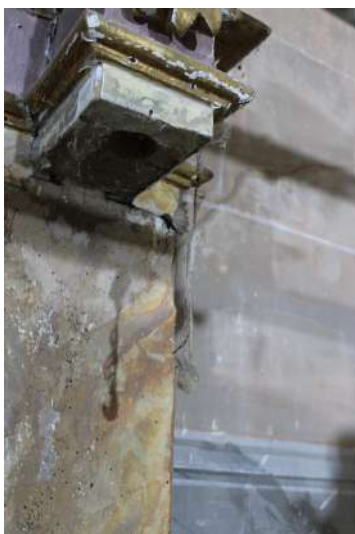
L'estat de conservació del retaule és regular. S'ha detectat pèrdues de suport puntuals i pèrdua de policromia i daurat. Aprofitant la bastida per la intervenció de les pintures murals s'ha actuat en el retaule realitzant una neteja superficial generalitzada. Es va detectar niu i excrements d'una au a l'interior de la fornícula.

detall de teranyines i restes vegetals abans de la neteja superficial | retaule | Fotografia de Núria Jutglar

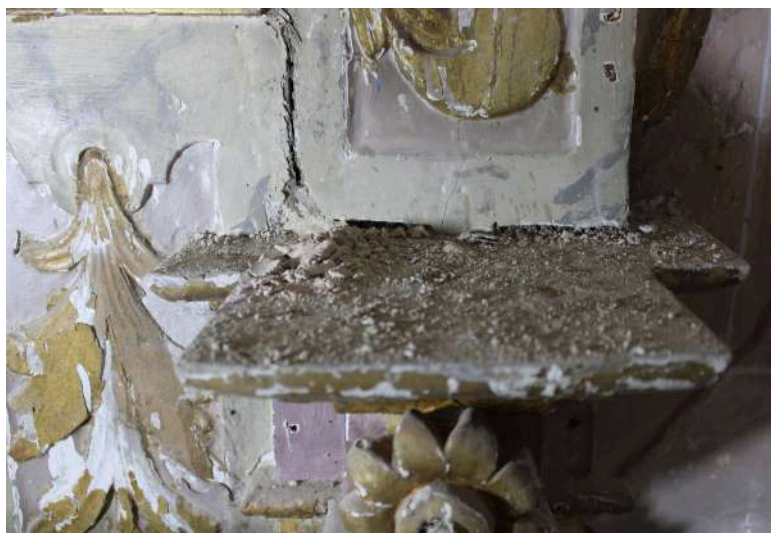
Detall abans de la neteja superficial | retaule | Fotografia de Núria Jutglar

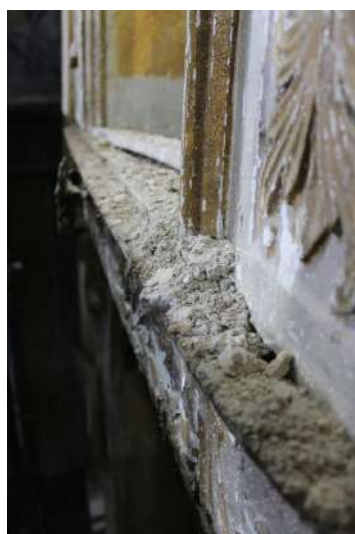
incrustació de pols i altres restes base de la fornícula abans de la neteja superficial | retaule | Fotografia de Núria Jutglar

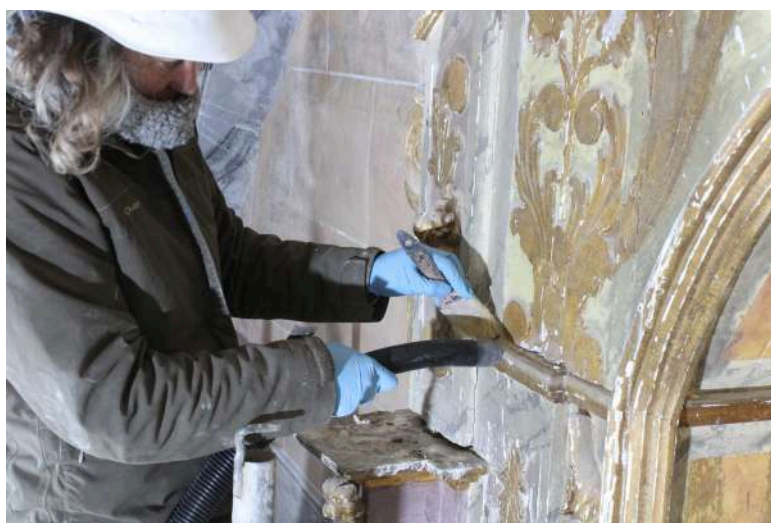
Procés de la neteja superficial | retaule | Fotografia de Núria Jutglar

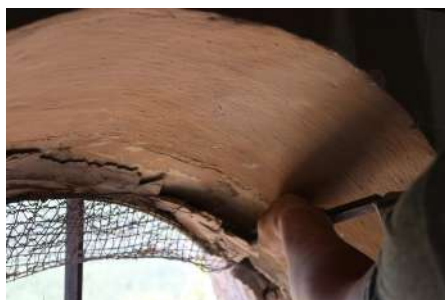
Extracció de reparacions anteriors | òcul

Els paletes van sanejar els morters degradats, van retirar les restes de reixa i van col·locar una planxa de policarbonat amb 12 orificis de 1cm de diàmetre, fixada amb un bisell de morter de calç per l'interior i l'exterior.

La intervenció de conservació-restauració va consistir en la consolidació i reintegració dels morters de l'interior de l'àmpit i la zona just a sota amb un morter de calç amb àrid similar en color i granulometria a l'original.

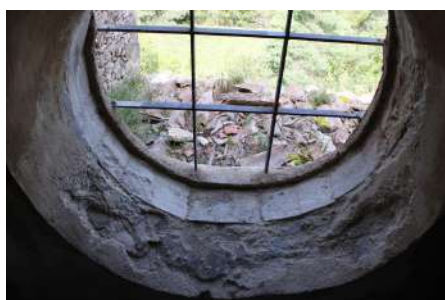
Abans i després de la intervenció de consolidació | òcul | Fotografia de Alba Morell

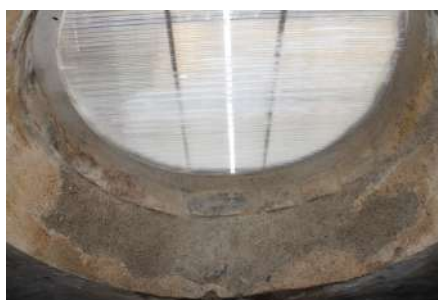
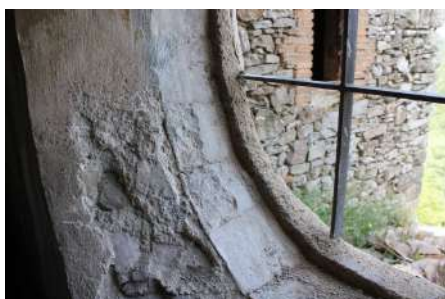
Detall de la banda esquerra de l'òcul, abans i després de la intervenció de consolidació | òcul | Fotografia de Alba Morell

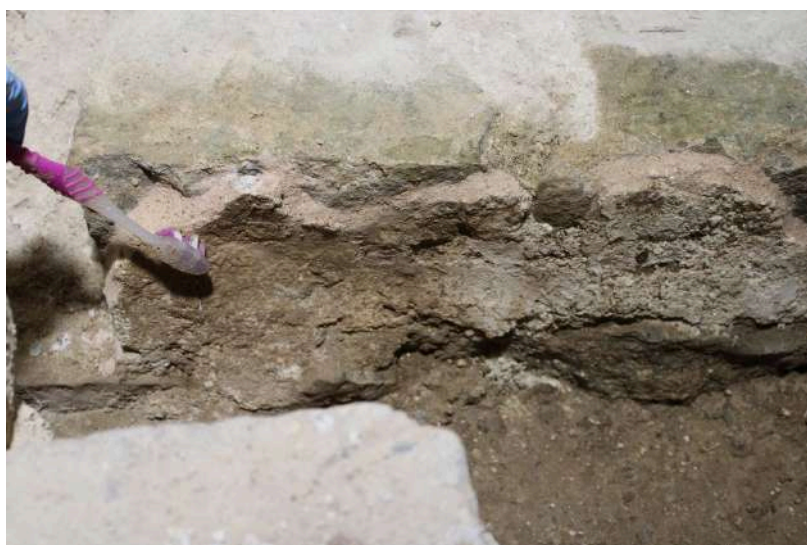
Procés de neteja mecànica dels morters originals | altar quadrangular de  
l'absidiola sud | Fotografia de Núria Jutglar

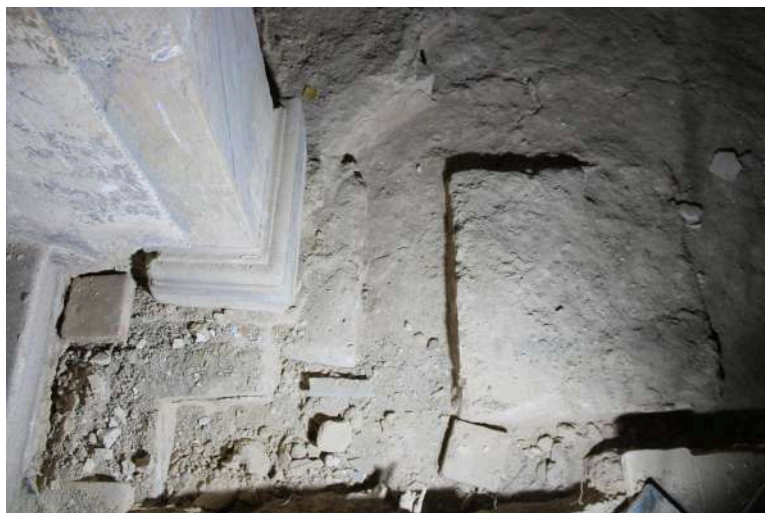
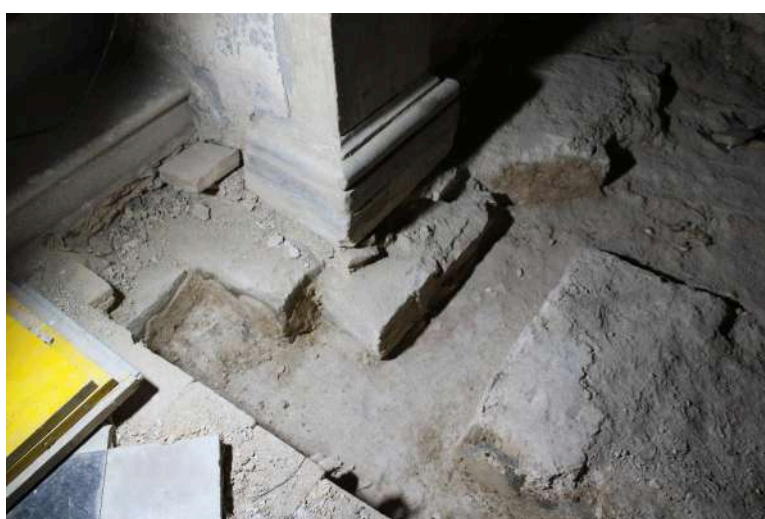
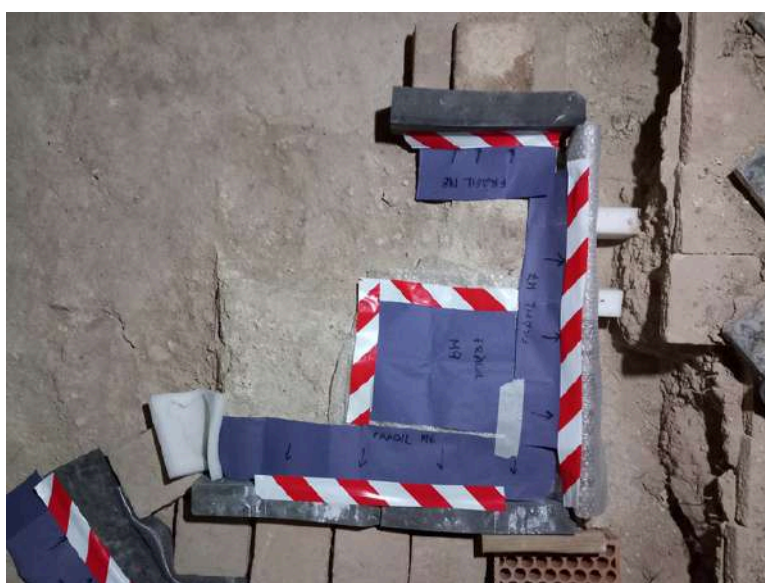
De dalt a baix. 1a imatge abans de la intervenció, 2a imatge després de la consolidació i neteja i 3a imatge, protecció dels béns abans de la intervenció dels obrers | absidiola sud | Fotografia de Alba Morell

Un cop finalitzada la neteja es va realitzar la consolidació amb morter de calç hidràulica i pols de marbre a proporció 1:2. Abans d'afegir el consolidant va caldre un tractament previ d'obertura de porus per assegurar la fixació. La consolidació es va emprar a partir de la injecció de tal manera que penetra a l'interior de les disjuncions i obtenint una major consolidació entre els fragments.

Finalment, es va aplicar un bisell en el perfil de totes les parts d'estuc conservades, aconseguint un morter igual o similar a l'estuc original.

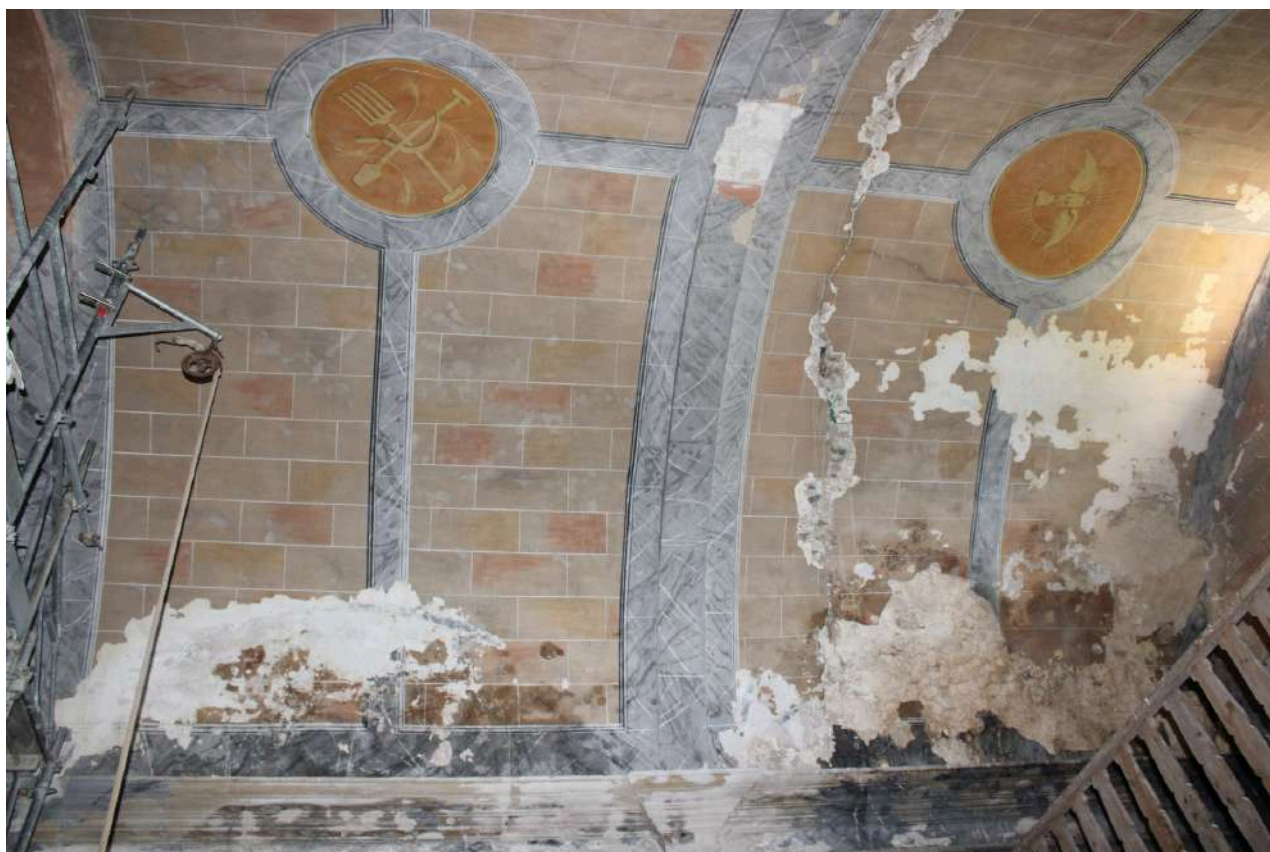
Abans i després de la intervenció de conservació i restauració | Volta 3 i volta 4 | Fotografia de Núria Jutglar

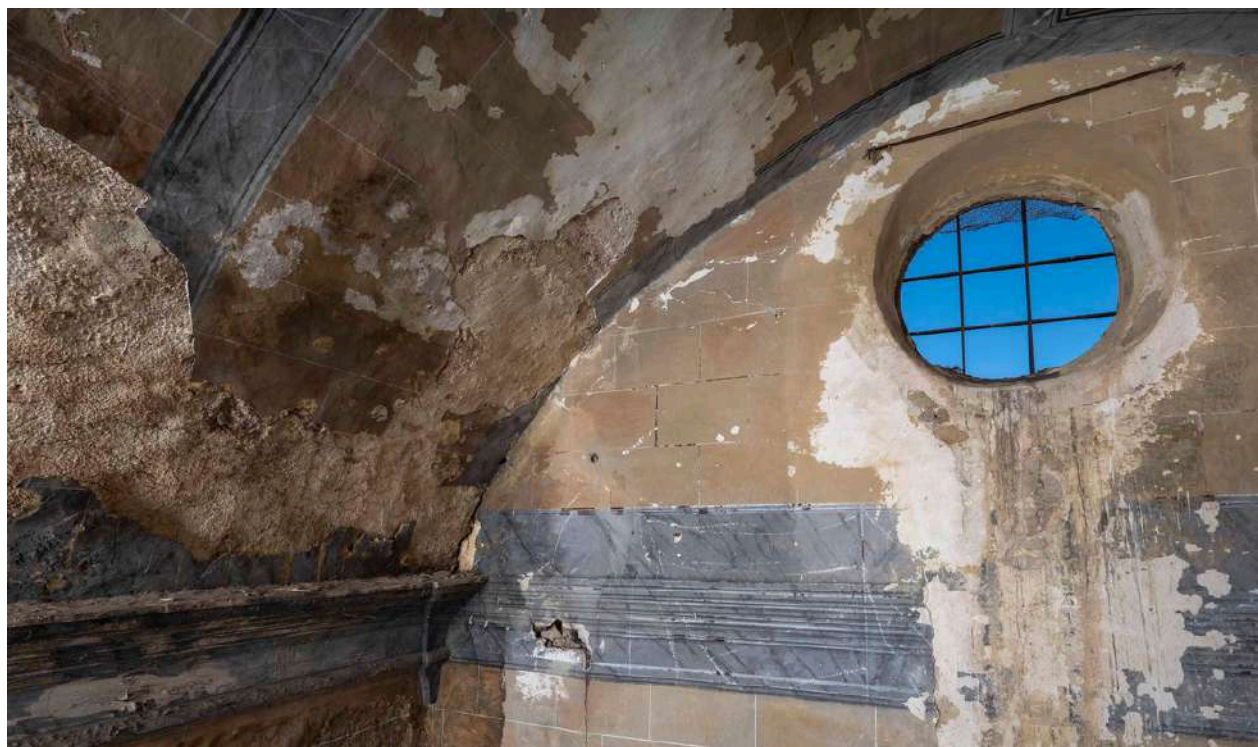
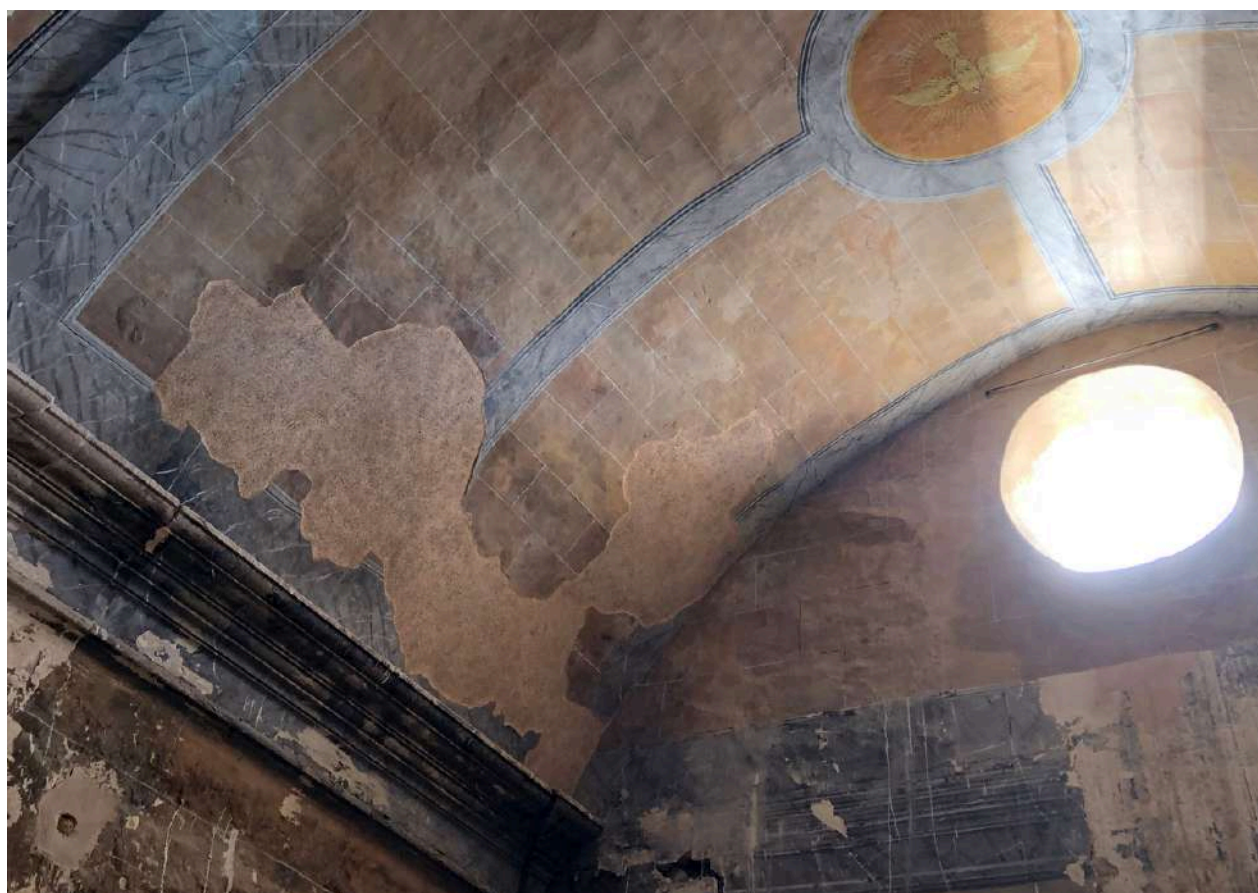
Abans i després de la intervenció de conservació i restauració | Volta 4 i òcul | Fotografia de Núria Jutglar

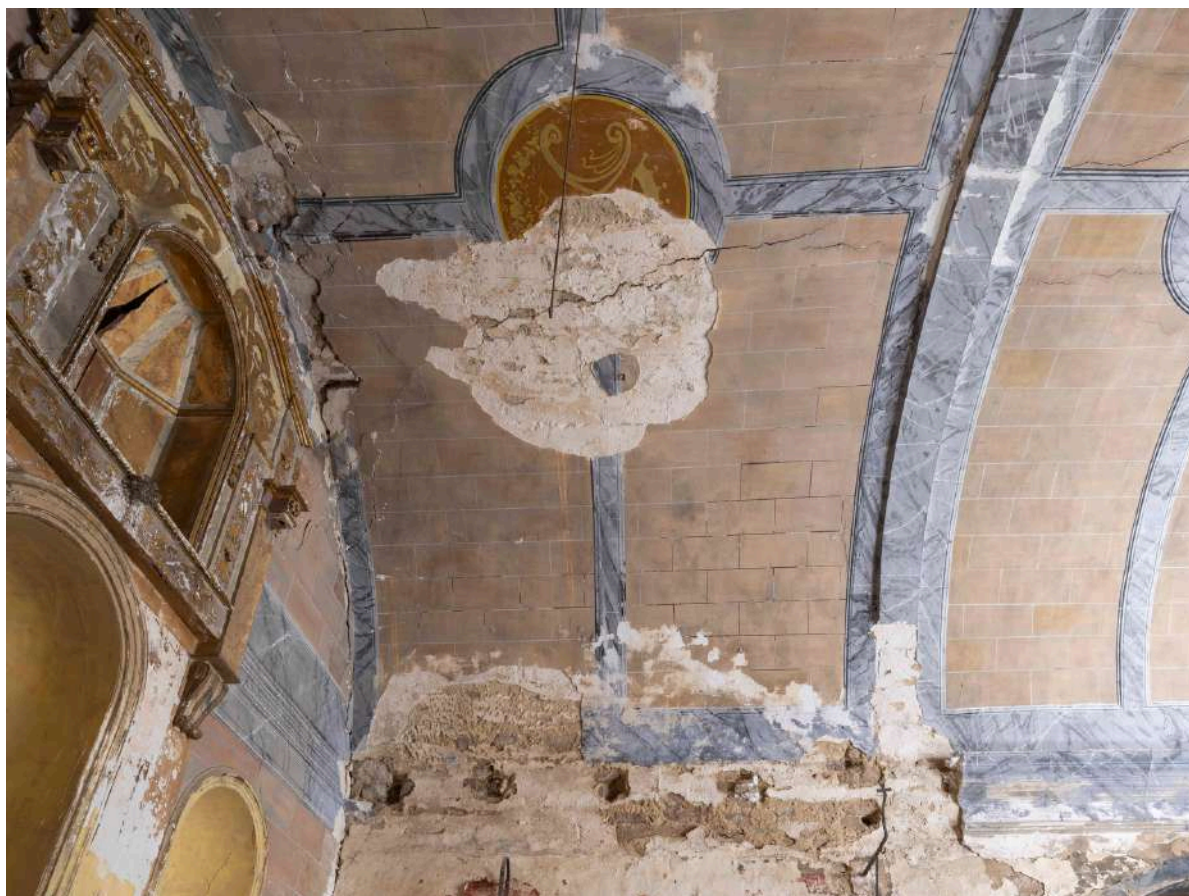
Abans i després de la intervenció de conservació i restauració | Volta 1 | Fotografia de Núria Jutglar

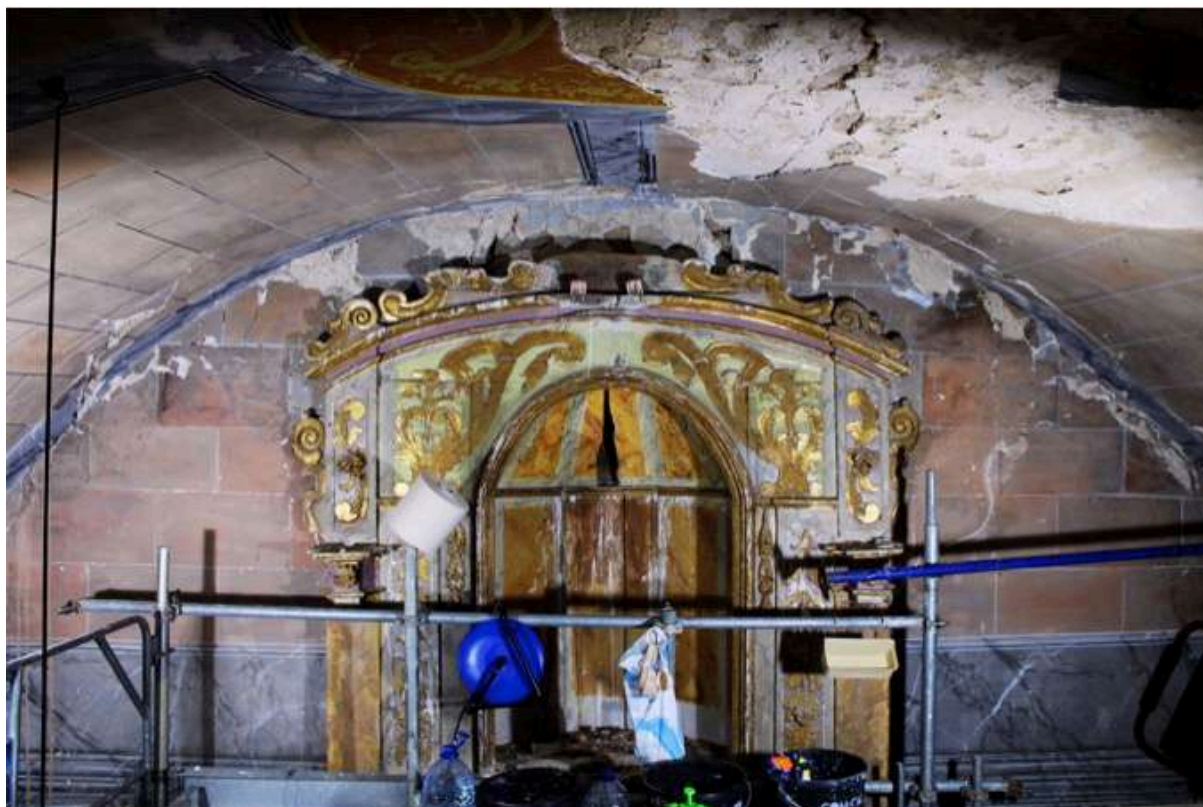
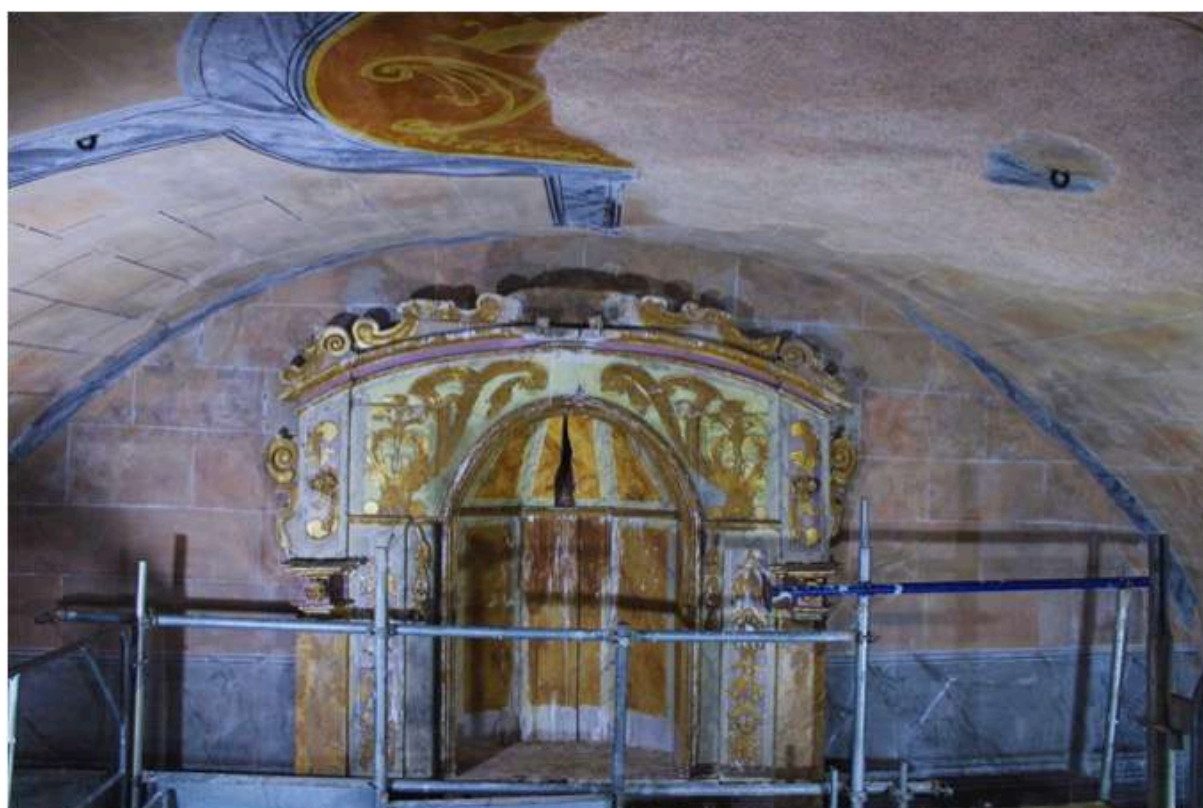
Abans i després de la intervenció de conservació i restauració | Volta 1 i retaule | Fotografia de Núria Jutglar

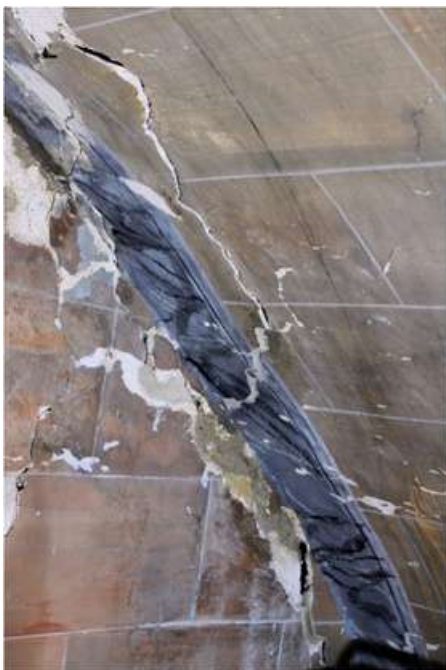
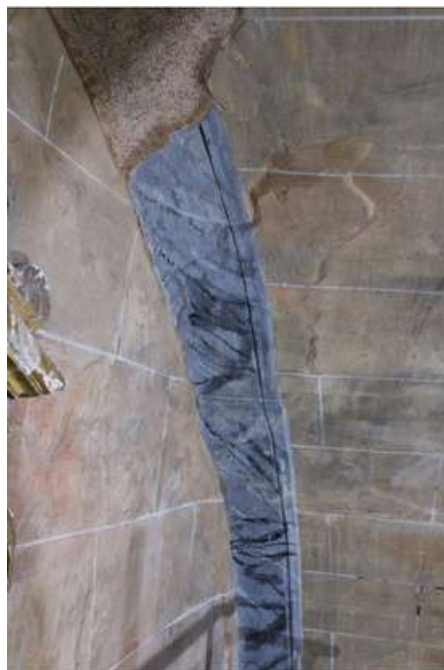
Abans i després de la intervenció de conservació i restauració | Volta 1 | Fotografia de Núria Jutglar

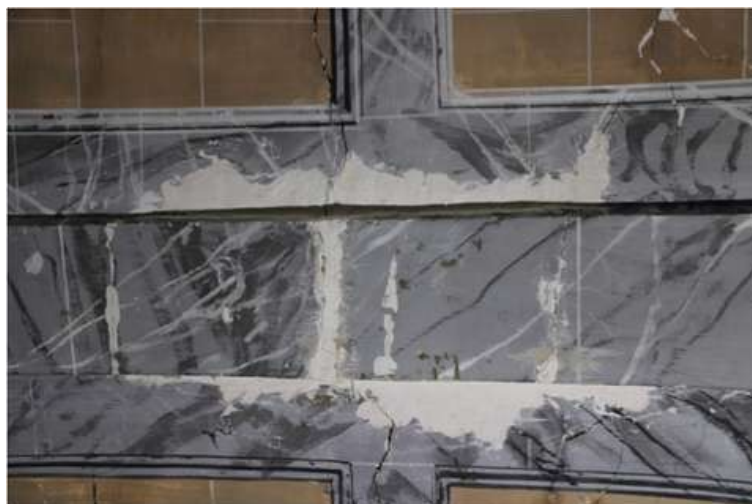
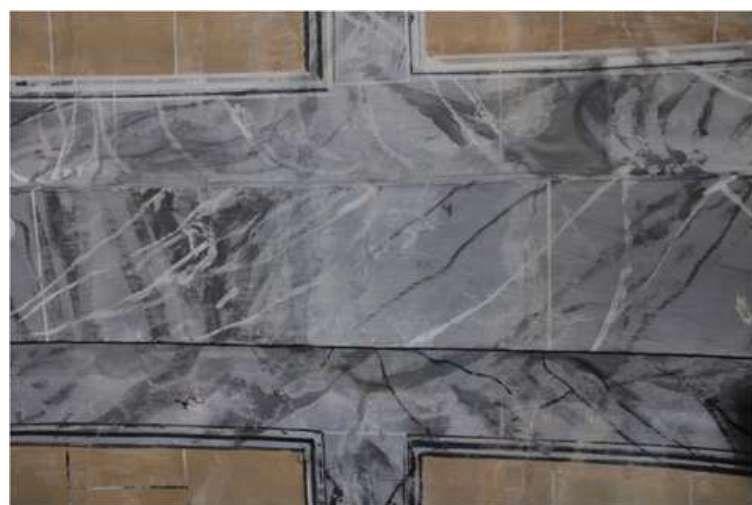
Abans i després de la intervenció de conservació i restauració | centre de l'arc faixó de les voltes 3 i 4 | Fotografia de Alba Morell

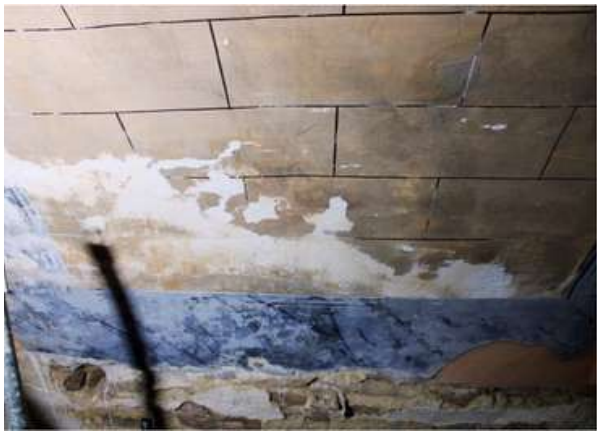
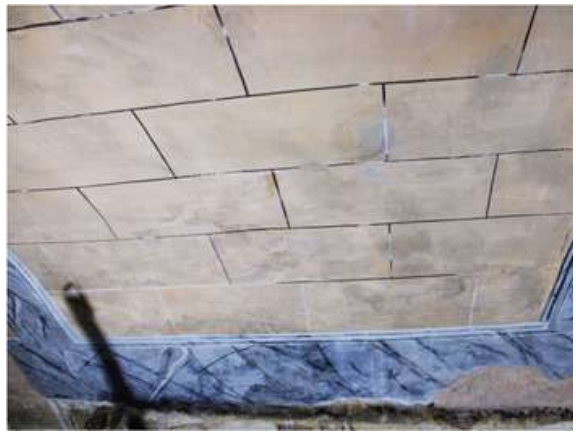
Abans i després de la intervenció de conservació i restauració | Volta 1 sud | Fotografia de Núria Jutglar

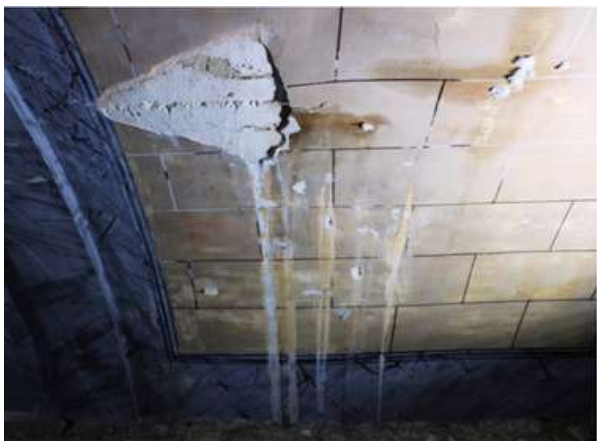
Abans i després de la intervenció de conservació i restauració | Volta 2 nord | Fotografia de Núria Jutglar
