# SANT JULIÀ D'ÚIXOLS

CASTELLTERÇOL (MOIANÈS)

Informe final de conservació-restauració de les pintures  
murals de la volta i actuació d'urgència a les restes  
arqueològiques de l'església romànica

**CRBMC 15148**

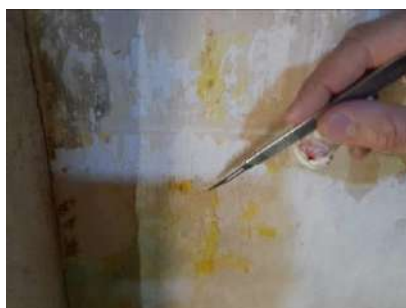
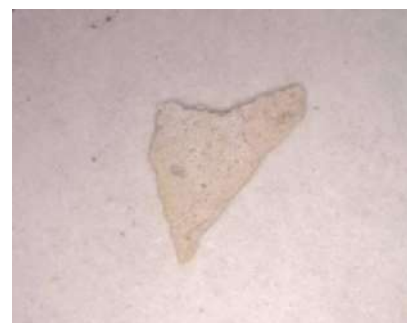
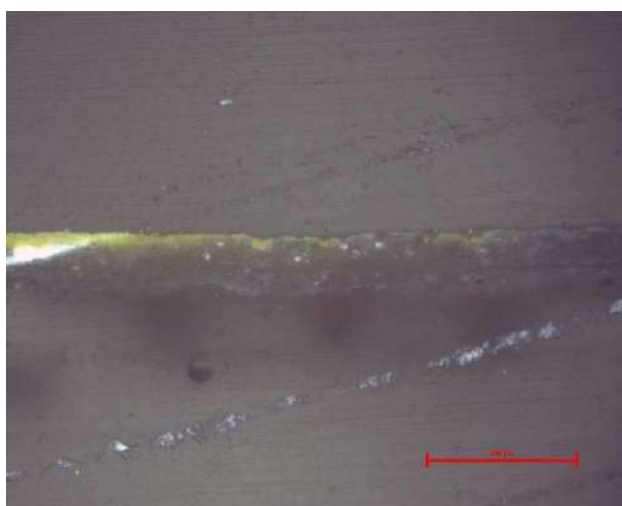
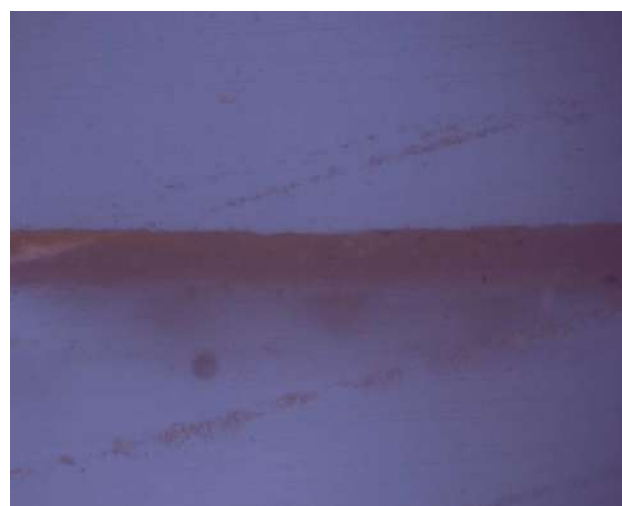
La mostra M8 correspon a una policromia groga.

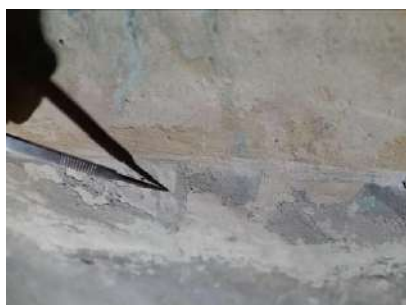
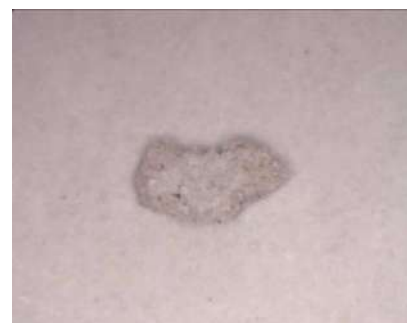
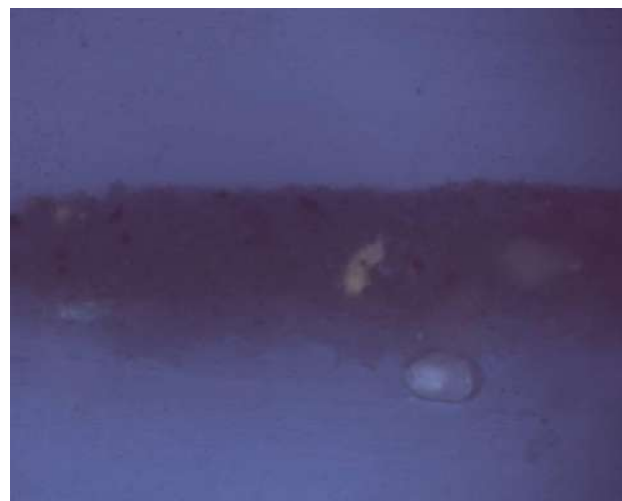
La mostra M9 correspon a una línia blanca que emet sota llum ultraviolada.

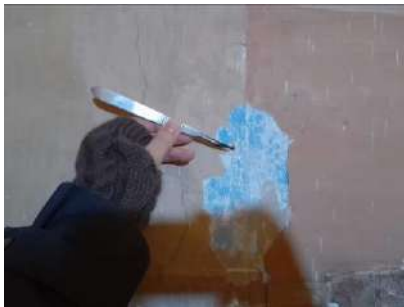
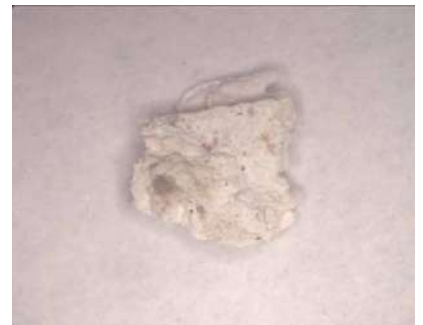
La mostra M10 correspon a una policromia blava de l'altar.

La capa blava superior es compona de guix, carbonat de calci i blau ultramar.

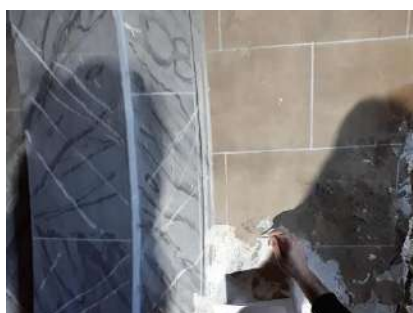
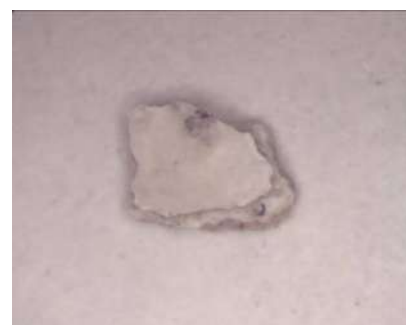
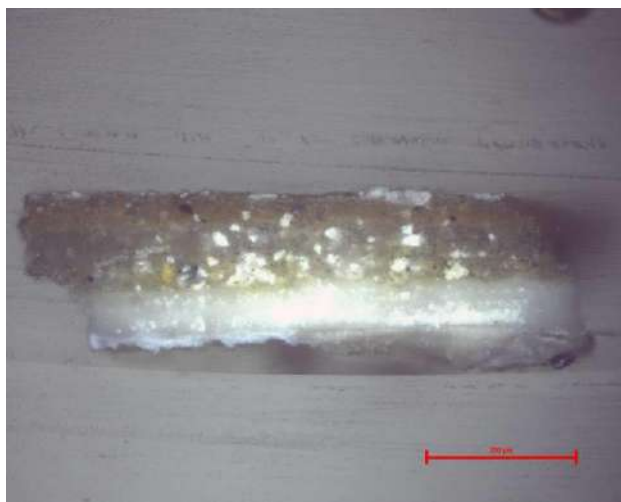
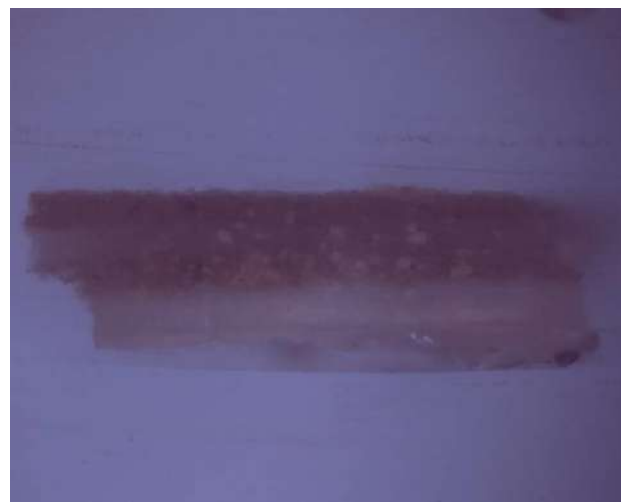
La mostra M11 correspon a una possible pintura romànica.

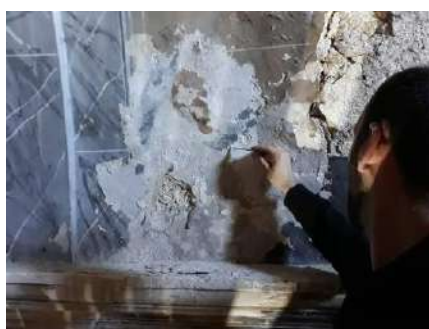
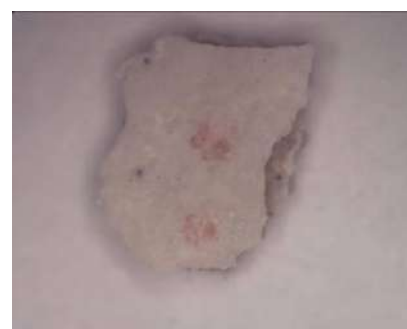
La mostra M12 correspon a un fragment amb tots els estrats.

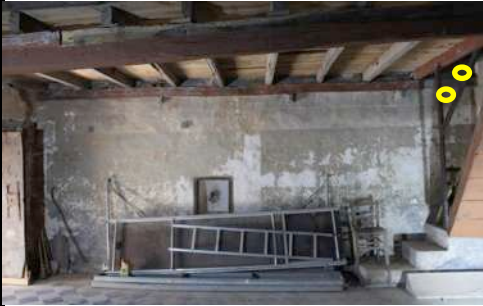
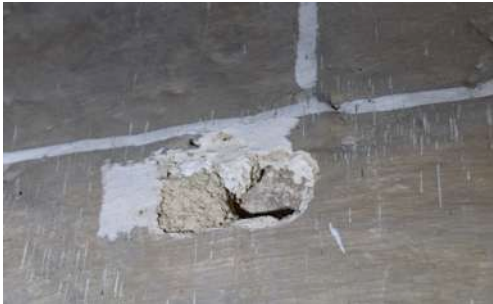
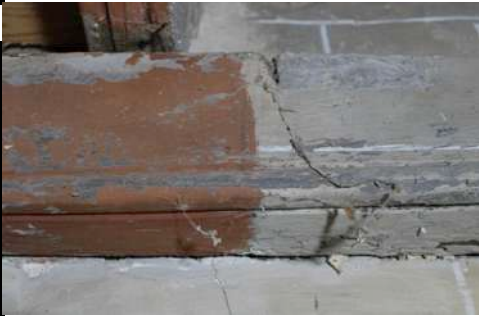
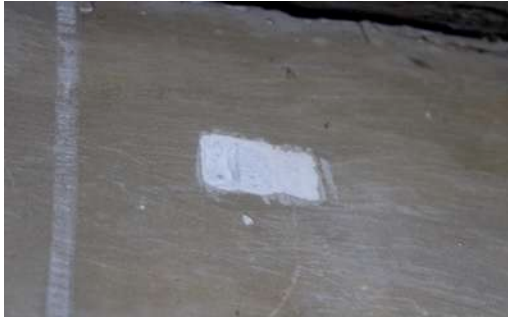
| SANT JULIÀ D'ÚIXOLS | | | | | |
|---|---|---|--|--|---|
| Els morters de la Nau Oest són iguals que els morters de la volta<br>El cor de fusta conté dues policromies, vermella a capa superior i blau-gris subjacent (recorda al gris de la pintura subjacent de la volta) | | | | | |
| La rectoria es construeix el 1667 (pla director, pg 57)<br>En una fotografia de 1902 apareix la decoració carreuada; podria ser del s.XIX | | | | | |

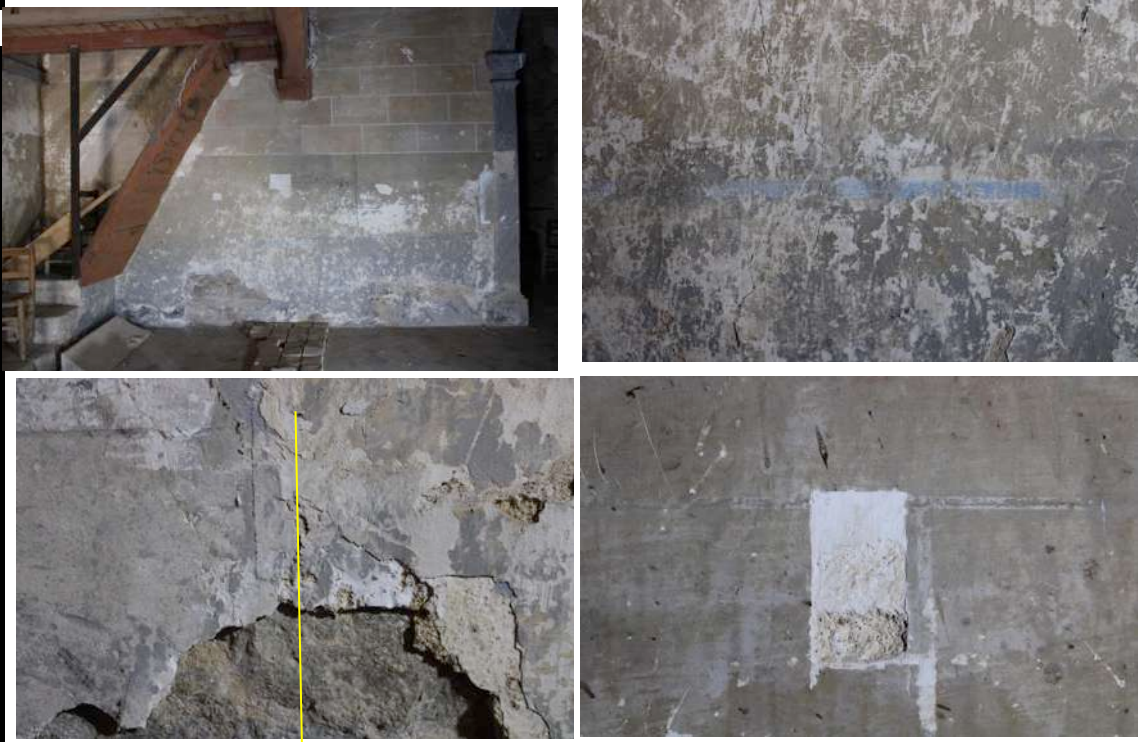
| SANT JULIÀ D'ÚIXOLS | | | | | |
|---|---|---|--|--|---|
| <p>La policromia blava recorda la Nau Est, la sagristia i la capella del Calvari</p> <p>El cor de fusta conté dues policromies, vermella a capa superior i blau-gris subjacent (recorda al gris de la pintura subjacent de la volta)</p> | | | | | |
| <p>Reparació de parament per afegir la columna més moderna.</p> <p>El morter del lateral dret del parament recorda el morter de la capella de Sant Isidre</p> | | | | | |

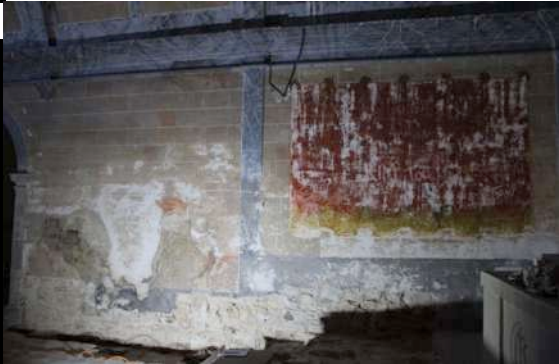
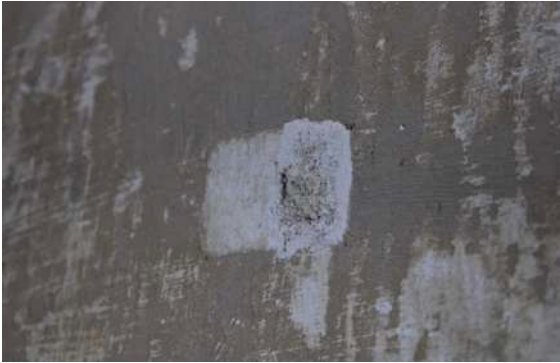
| SANT JULIÀ D'ÚIXOLS | | | | | |
|---|---|---|--|--|---|
| Mur amb diverses reparacions modernes. Hi havia una trona de fusta adosada (1826) entre l'altar i la capella | | | | | |

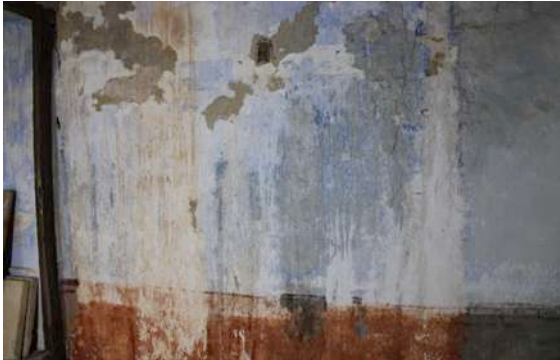
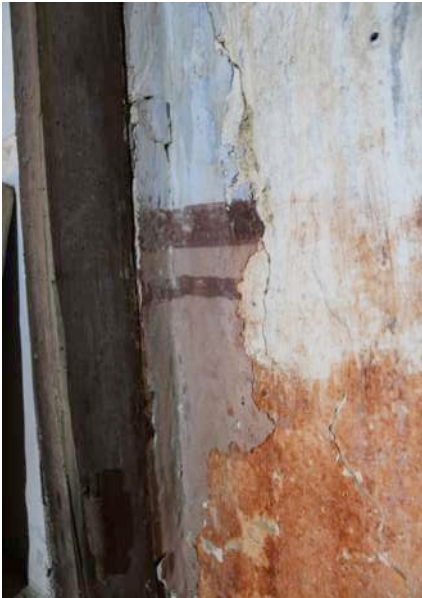
| SANT JULIÀ D'ÚIXOLS | | | | | |
|---|---|---|--|--|---|
| La C.P de tonalitat negra és contemporani a C.P de carreus Ocre<br>Les capes estratigràfiques coincideixen amb la Nau Est | | | | | |

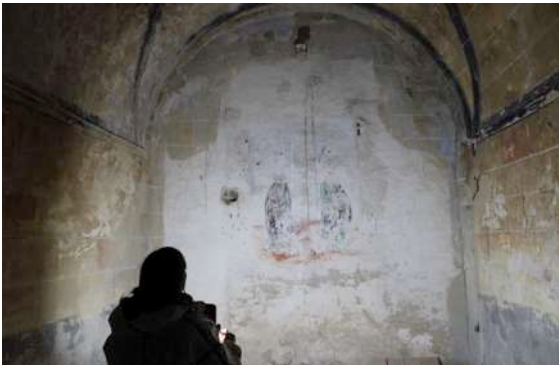
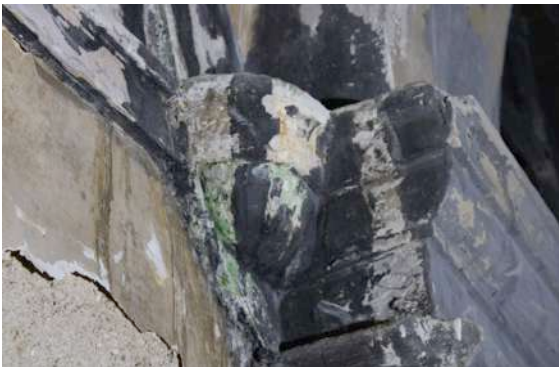
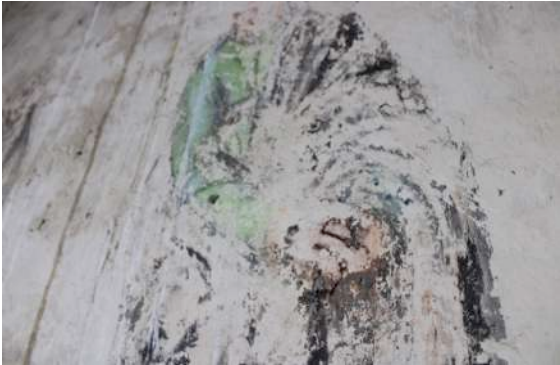
| SANT JULIÀ D'ÚIXOLS | | | | | |
|---|---|---|--|--|---|
| Sanefa que recorda els colors del vermell/blau clar sacristia<br>Policromia verda ubicada a les dovelles i els arcs, correspon amb el dibuix del Calvari. Les tonalitats blaves i verdes recorden les flors de la Capella dels Dolors. La traça, el gris i el negre del dibuix del Calvari recorda o podria correspondre el dibuix dels arcs de les voltes | | | | | |

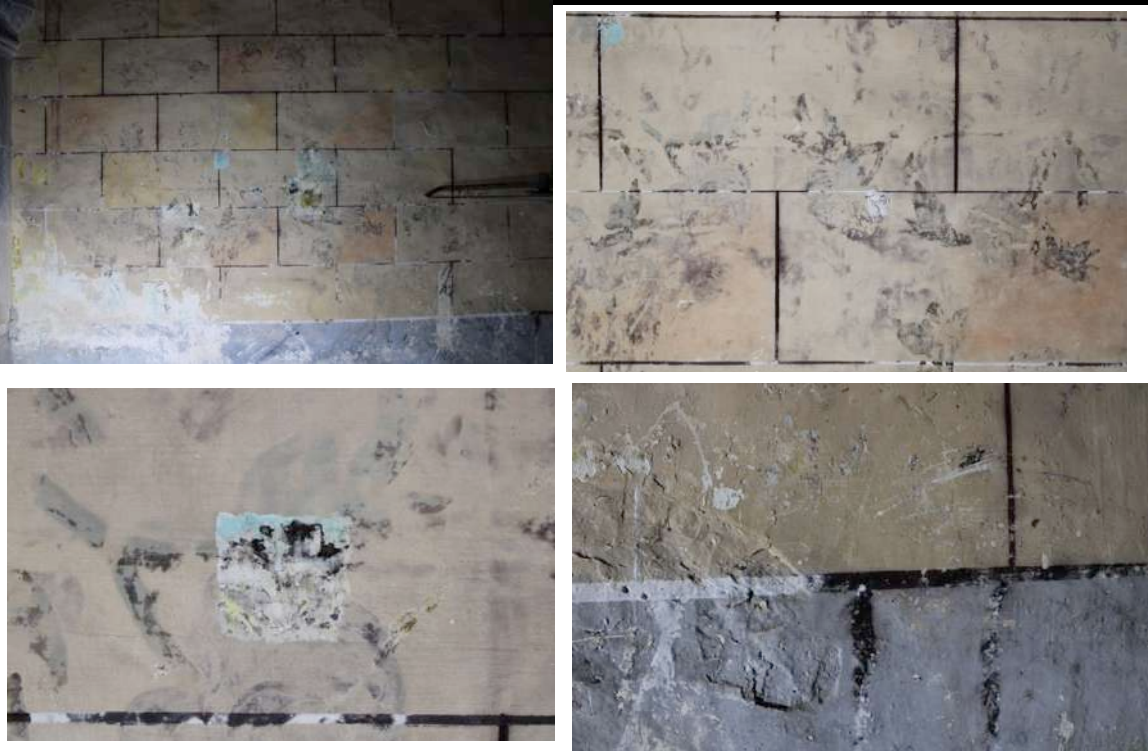
| SANT JULIÀ D'ÚIXOLS | | | | | |
|---|---|---|--|--|---|
| Els motius florals són visibles degut a una transferència del pigment marró fosc a través de les 2 capes de pintura superiors (possible degradació combinada de les 3 capes)<br>Les línies blanques pintades que simulen la junta de carreus presenten un viratge a marró fosc en alguns punts. Aquest marró fosc és molt similar al de les flors de la capa subjacent. | | | | | |
| A diferència de la resta de l'església, la capa pictòrica de carreus no té preparació blanca.<br>Aquest fenomen en les línies blanques s'observa en altres llocs de l'església, només cara nord | | | | | |

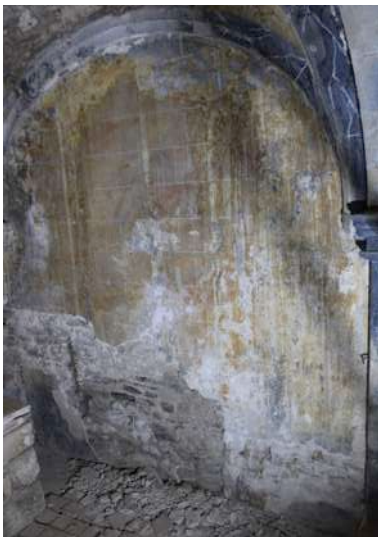
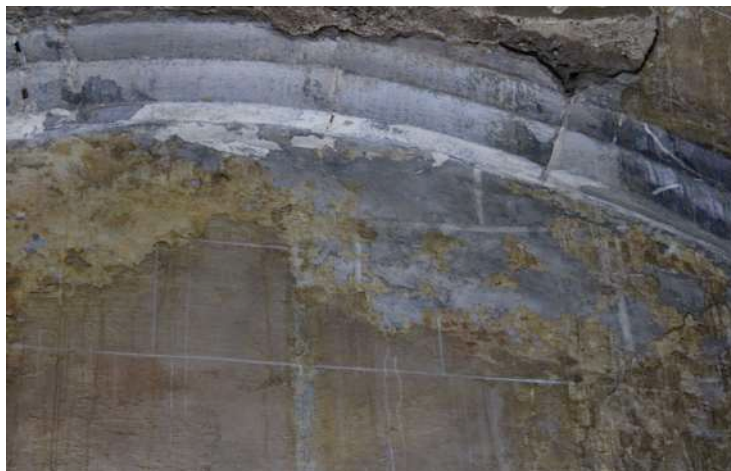
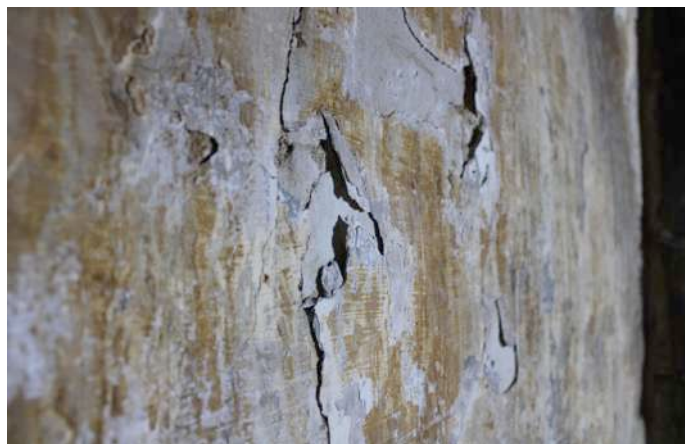
| SANT JULIÀ D'ÚIXOLS | | | | | |
|---|---|---|--|--|---|
| El blau-gris dels carreus subjacents recorda al subjacent de la cornisa i del cor | | | | | |

Al retirar una part del morter decohesionat es deixa al descobert una part del parament amb pedres colocades en vertical

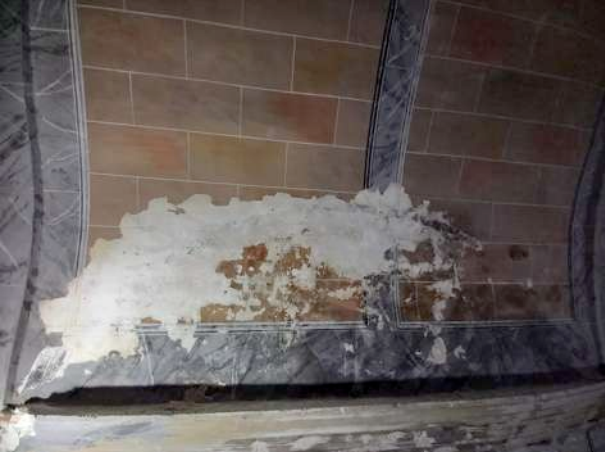
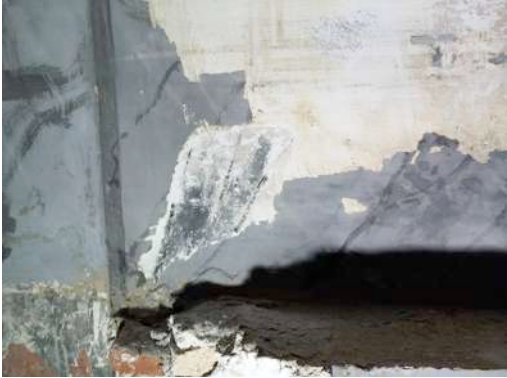
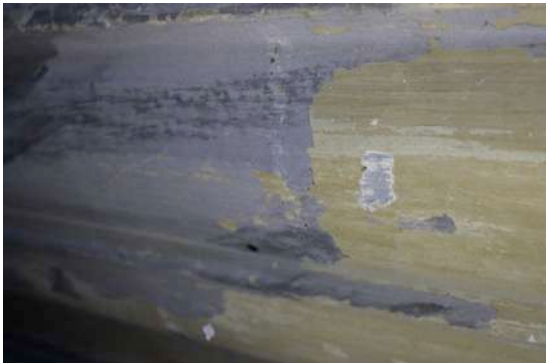
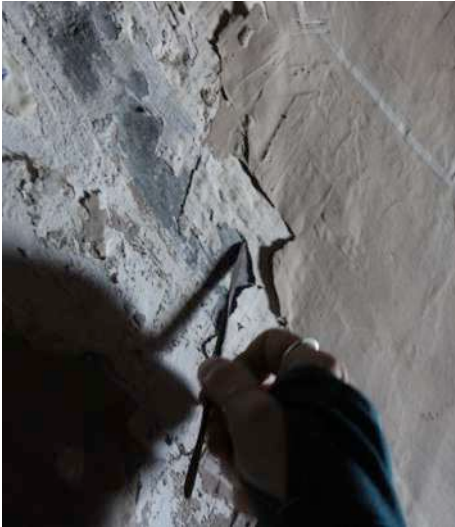
| SANT JULIÀ D'ÚIXOLS | | | | | |
|---|---|---|--|--|---|
| La cornisa de guix (que té una ànima de totxo) presenta una policromia subjacent de color gris-blau | | | | | |

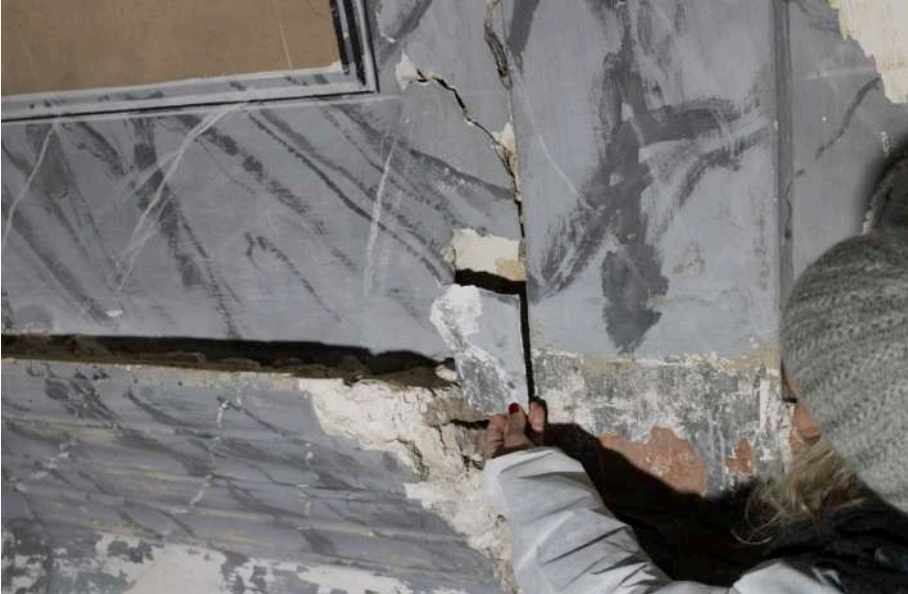
| SANT JULIÀ D'ÚIXOLS | | | | | |
|---|---|---|--|--|---|
| En un fragment després s'observa la mateixa policromia subjacent (arc gris) | | | | | |
